Картка безбар'єрності

КАРТКА безбар'єрності об'єкта фізичного оточення за результатами проведення оцінки ступеня безбар'єрності будівель і споруд

Бердичівська міська гуманітарна гімназія №2

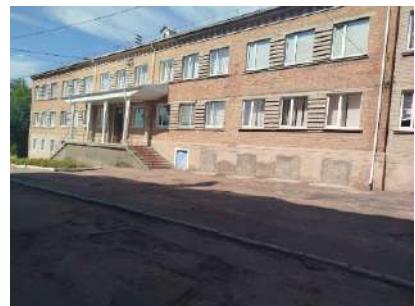
1) паркуальні місця для осіб з інвалідністю, завширшки не менше ніж 3,5 метра та завдовжки не менше ніж 5 метрів, розташовані на відстані не більше ніж 50 метрів від входу

Hi

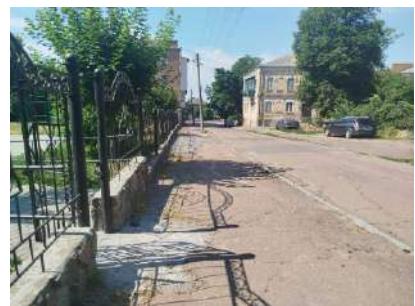
2) паркувальних місць для осіб з інвалідністю не менше ніж 10 відсотків загальної кількості (але не менше ніж одне місце), місця позначені дорожніми знаками та горизонтальною розміткою із міжнародним символом доступності

Ні

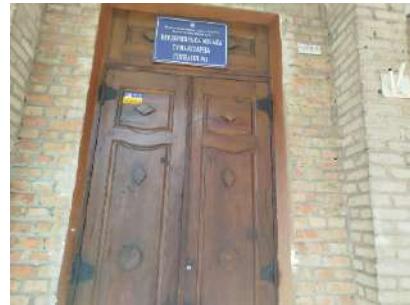
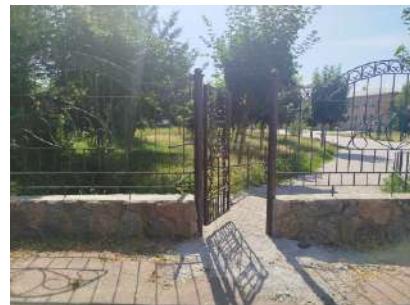
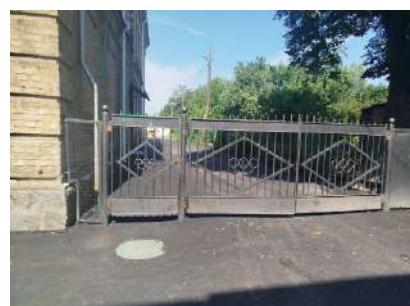
4) ширина входу на прилеглу територію та ширина дверей, хвірток (за наявності) становить не менше ніж 0,9 метра у просвіті

Так

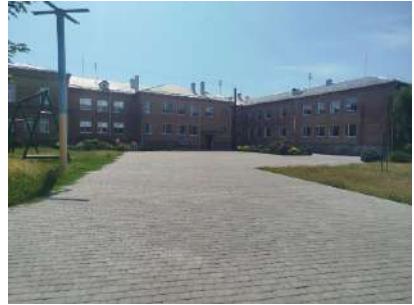
5) ширина пішохідних доріжок із зустрічним рухом становить не менше ніж 1,8 метра

Так

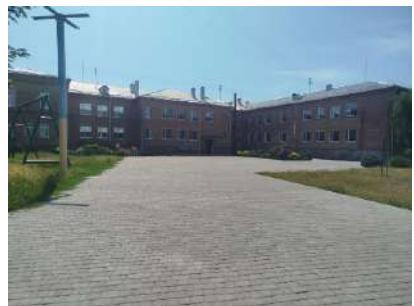
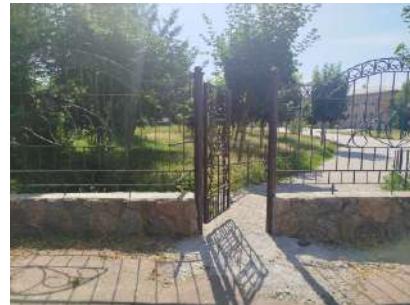
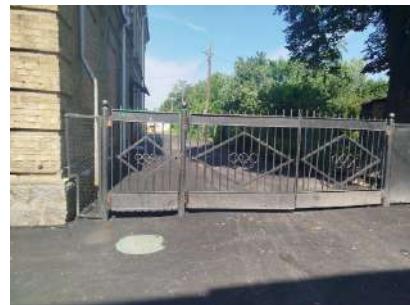
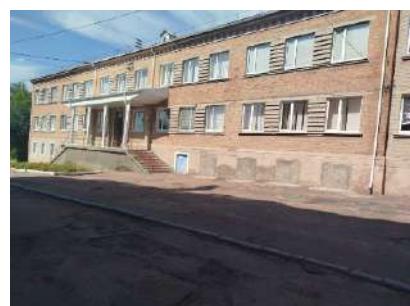
6) покриття пішохідних доріжок, тротуарів і пандусів рівне (без вибоїн, без застосування як верхнього шару покриття насипних або крупноструктурних матеріалів, що перешкоджають пересуванню осіб з інвалідністю на кріслах колісних або із милицями)

Hi

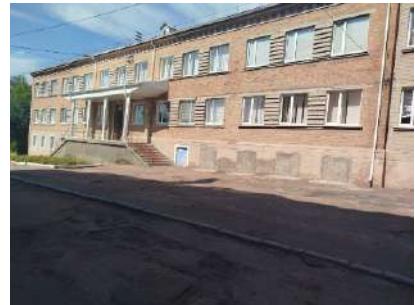
7) пішохідні доріжки, що перетинаються, поєднані на одному спільному рівні, на таких доріжках відсутні перешкоди (антитаркувальні елементи, клумби, бордюри тощо)*

Hi

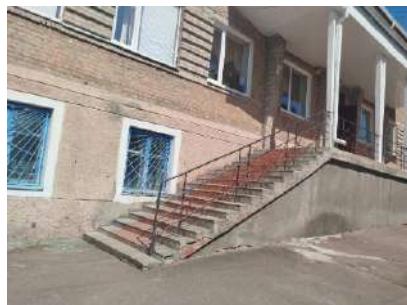
Зображення 1/2:

9) на прилеглій території та/або шляхах руху відсутні сходи або наявні сходи і пандус, а за необхідності – підйомальні платформи, вертикальні підйомники тощо*

Hi

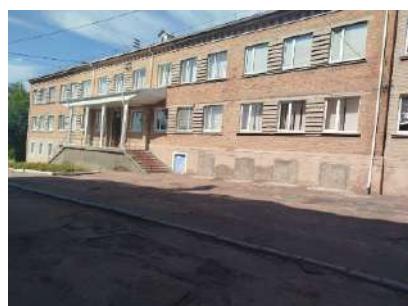
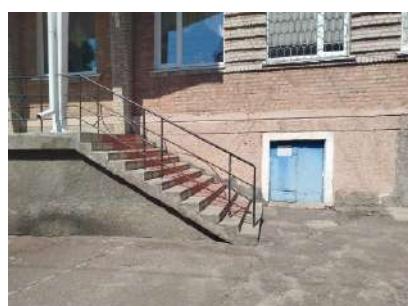
10) уклон пандуса становить не більше ніж 8 відсотків (на 1 метр довжини по горизонтальній площині не більше ніж 8 сантиметрів підйому), ширина пандуса – не менше ніж 1,2 метра у просвіті, уздовж обох боків усіх сходів і пандусів встановлено огорожу із поручнями, поручні пандусів розташовані на висоті 0,7 і 0,9 метра, завершальні частини поручнів продовжені по горизонталі на 0,3 метра (як вгорі, так і внизу)*

Не застосовується

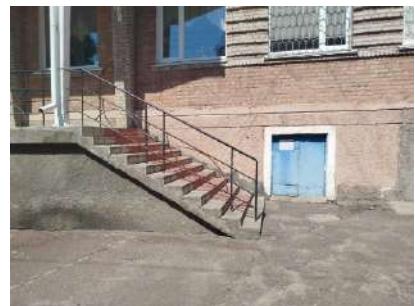
Зображення 1/2:

12) перед перешкодами, що становлять небезпеку для осіб з порушенням зору, а також паралельно до сходів, перед і після сходового маршруту розташована попереджувальна тактильна смуга*

Ні

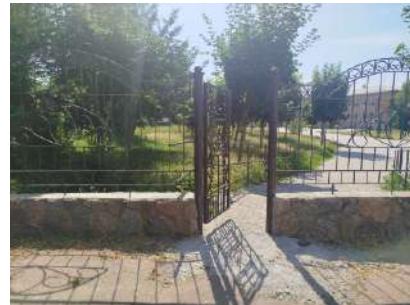
Зображення 3/3:

13) у разі коли основний вхід є бар'єрним, до доступного входу спрямовують покажчики із міжнародним символом доступності*

Hi

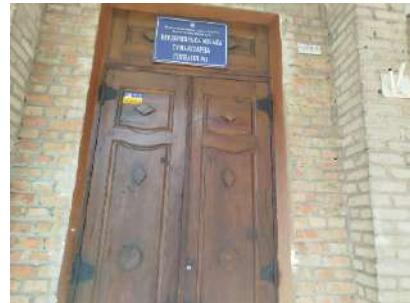
Зображення 2/2:

1) наявна зовнішня тактильна табличка, що містить основну інформацію про будівлю або споруду, найменування, години роботи, розміщена праворуч від входу на висоті 1,2–1,5 метра на стіні або в іншому місці залежно від архітектурних особливостей вхідної групи*

Hi

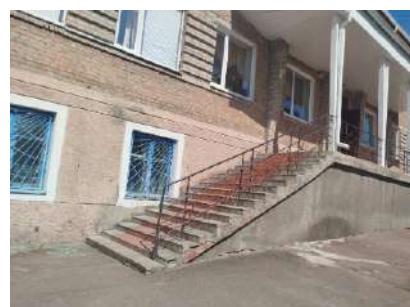
Зображення 3/4:

4) усі сходи в межах одного маршу однакові за формою, ширину і висотою підйому сходинок, а також мають контрастне маркування кольором першої та останньої сходинки (ширина маркування горизонтальної площини ребра – не менше ніж 10 сантиметрів, вертикальної – не менше ніж 5 сантиметрів)*

Так

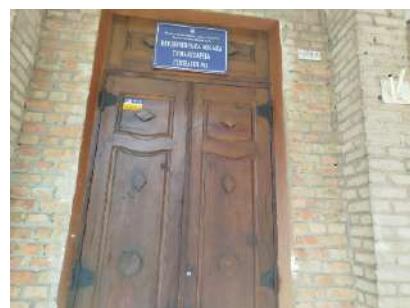
Зображення 2/2:

7) забезпечено візуальний контраст дверей, а за наявності прозорих дверних (фасадних) конструкцій на них нанесено контрастне маркування кольором на висоті 1 метр – 1,5 метра*

Ні

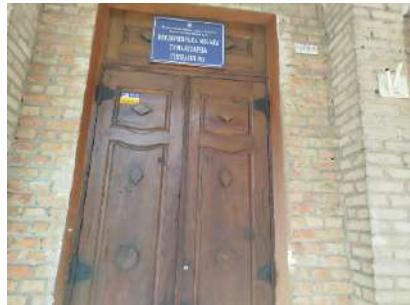
Зображення 2/2:

8) ширина дверних отворів становить не менше ніж 0,9 метра у просвіті*

Так

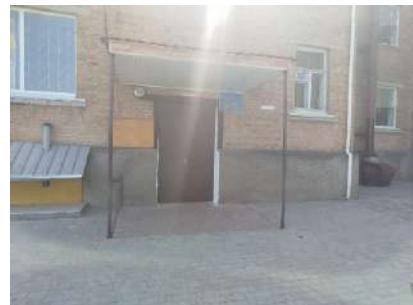
Зображення 2/2:

12) майданчик перед входом, а також пандус, сходи, підіймальні пристрої для осіб з інвалідністю захищені від атмосферних опадів навісом*

Так

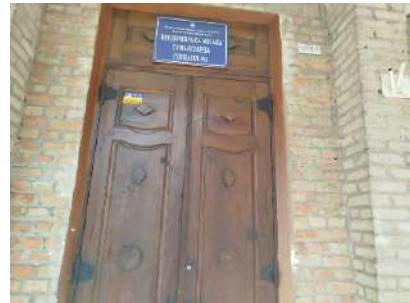
Зображення 2/2:

16) на вході/виході встановлено план-схему будівлі, що містить інформацію про розташування приміщень, де надаються послуги, на висоті 1,2–1,6 метра від підлоги*

Hi
