# Картка безбар'єрності

**КАРТКА безбар'єрності об'єкта фізичного оточення за результатами проведення оцінки ступеня безбар'єрності вулиць (бульварів, проспектів, провулків тощо) і доріг між населеними пунктами**

Стоматологічна поліклініка, вул.Симона Петлюри, 22

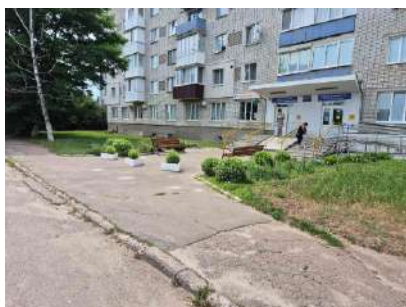
**4) покриття по всій довжині пішохідної зони рівне, без вибоїн (без застосування як верхнього шару покриття насипних або крупноструктурних матеріалів, що перешкоджають пересуванню осіб з інвалідністю на кріслах колісних або із милицями)**

Критичність висока

Так

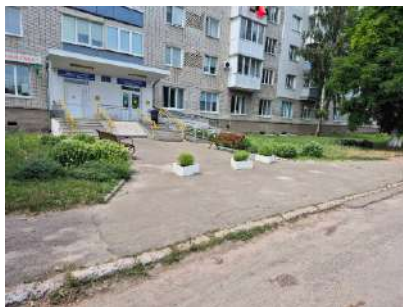
**8) на пішохідних шляхах руху відсутні сходи або наявні сходи і пандус, а за необхідності — підймальні платформи, вертикальні підйомники тощо**

Ні

На пішохідних шляхах руху сходи відсутні
