# Картка безбар'єрності

**КАРТКА безбар'єрності об'єкта фізичного оточення за результатами проведення оцінки ступеня безбар'єрності будівель і споруд**

**1. Найменування організації, установи, підприємства**  
КНП "Бердичівська міська лікарня"

**2. Тип об'єкту**  
Громадські будівлі

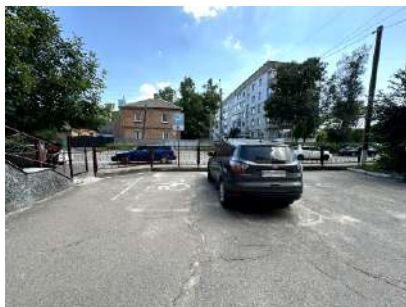
**Зображення 1/2:**

**1) паркувальні місця для осіб з інвалідністю, завширшки не менше ніж 3,5 метра та завдовжки не менше ніж 5 метрів, розташовані на відстані не більше ніж 50 метрів від входу**

Ні

не відповідають розміри автопарковки

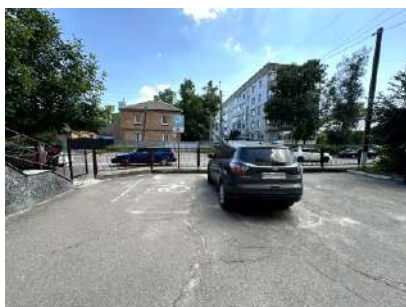
**Зображення 1/2:**

**2) паркувальних місць для осіб з інвалідністю не менше ніж 10 відсотків загальної кількості (але не менше ніж одне місце), місця позначені дорожніми знаками та горизонтальною розміткою із міжнародним символом доступності**

Так

6 місць

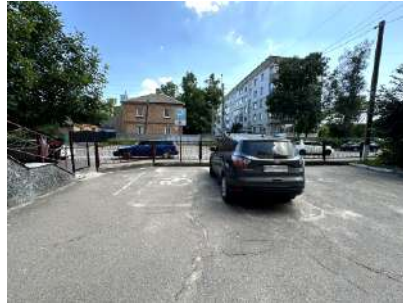
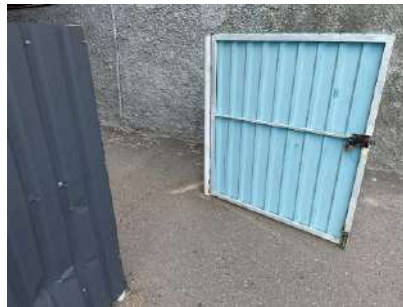
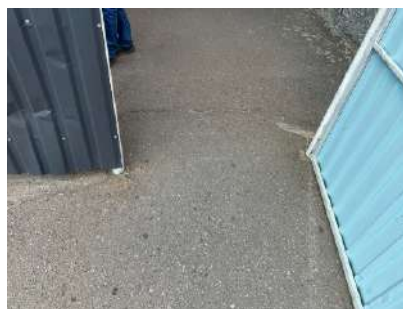
**4) ширина входу на прилеглу територію та ширина дверей, хвіток (за наявності) становить не менше ніж 0,9 метра у просвіті**

Так

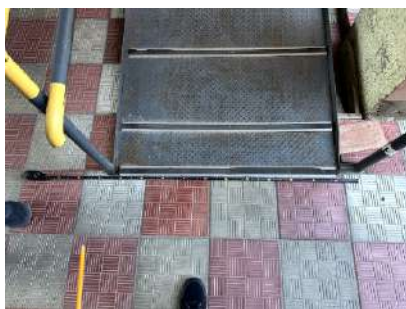
**Зображення 3/4:**

**6) покриття пішохідних доріжок, тротуарів і пандусів рівне (без вибоїн, без застосування як верхнього шару покриття насипних або крупноструктурних матеріалів, що перешкоджають пересуванню осіб з інвалідністю на кріслах колісних або із милицями)**

Так

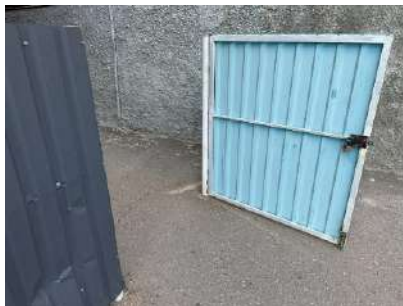
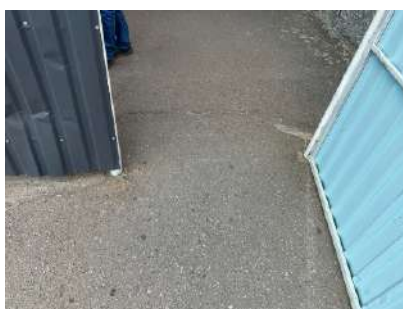
**7) пішохідні доріжки, що перетинаються, поєднані на одному спільному рівні, на таких доріжках відсутні перешкоди (антипаркувальні елементи, клумби, бордюри тощо)\***

Так

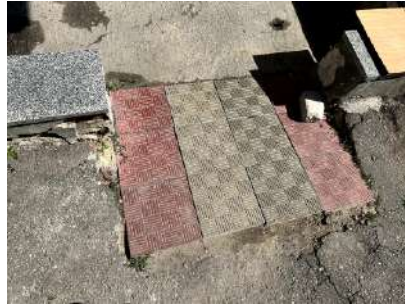
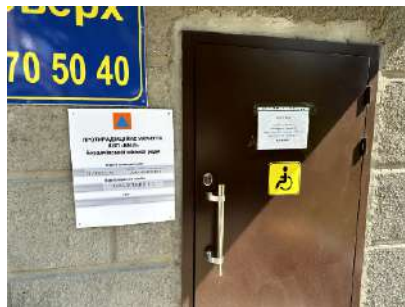
**2) на вході відсутні сходи або наявні сходи і пандус, а за необхідності — підймальні платформи, вертикальні підйомники тощо\***

Так

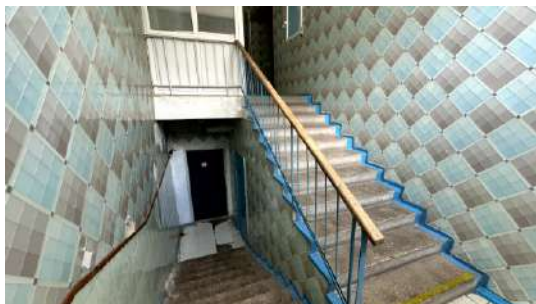
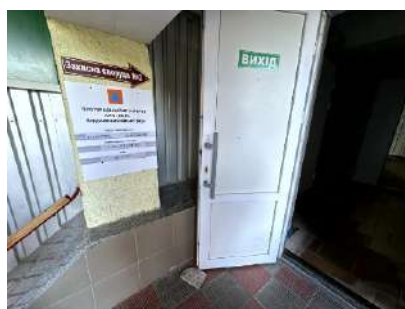
**7) забезпечено візуальний контраст дверей, а за наявності прозорих дверних (фасадних) конструкцій на них нанесено контрастне маркування кольором на висоті 1 метр – 1,5 метра\***

Ні

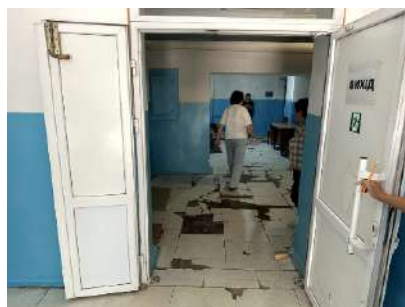
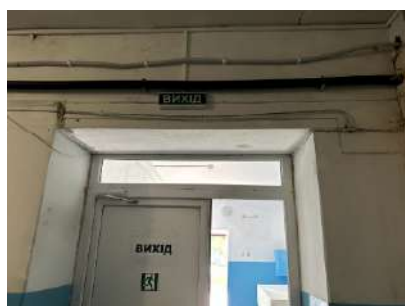
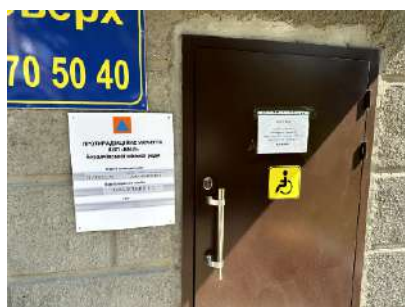
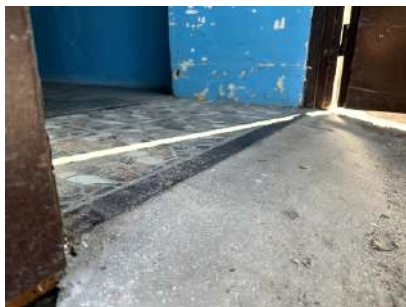
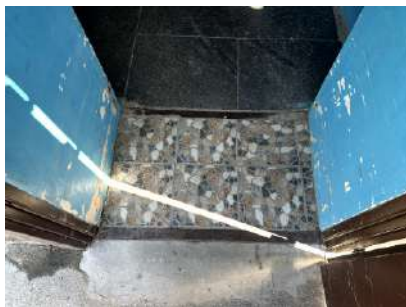
8) ширина дверних отворів становить не менше ніж 0,9 метра у просвіті\*

Так

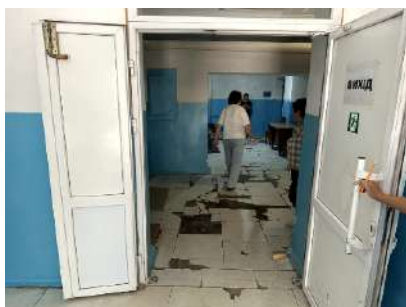
**Зображення 2/2:**

**10) наявний візуальний контраст порогів, колон, інших об'єктів і перешкод, що становлять небезпеку для осіб з порушенням зору, а за відсутності – на них нанесено контрастне маркування кольором\***

Ні

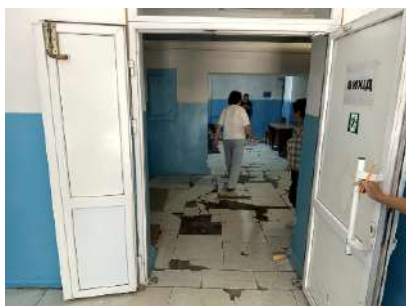
**Зображення 1/3:**

**11) глибина тамбурів становить не менше ніж 1,8 метра, ширина — не менше ніж 2,2 метра\***

Так

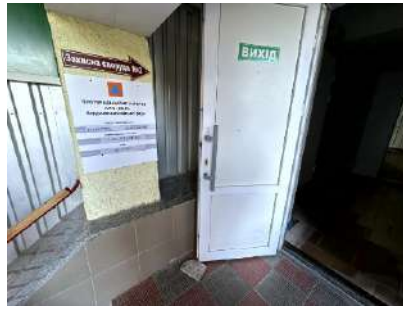
**Зображення 1/3:**

**13) відсутні перешкоди (решітка для витирання ніг із чарунками, розмір однієї із сторін якої становить більше ніж 1,5 сантиметра, рівень верху якої не збігається із рівнем підлоги) і перепади висоти підлоги на вході\***

Так

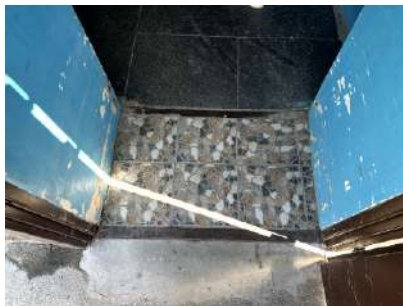
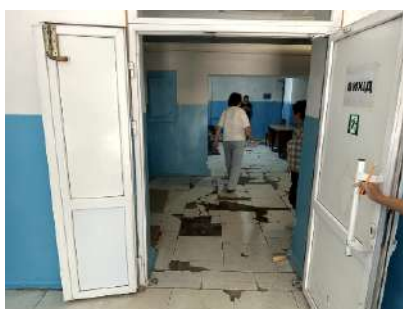
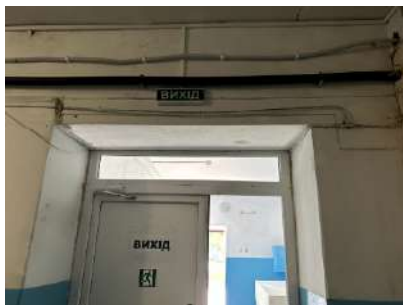
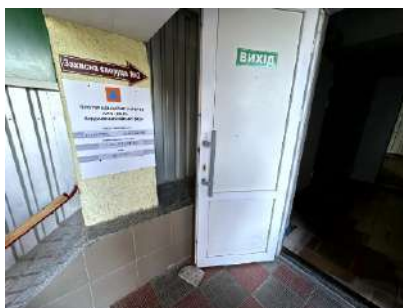
**14) прохід без турнікета, а за наявності — ширина проходу у просвіті становить не менше ніж 1 метр\***

Так

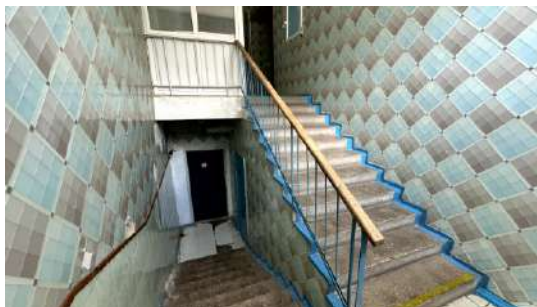
**Зображення 2/2:**

**4) перед перешкодами, що становлять небезпеку для осіб з порушенням зору, а також паралельно до сходів, перед і після сходового маршу розташована попереджувальна тактильна смуга\***

Ні

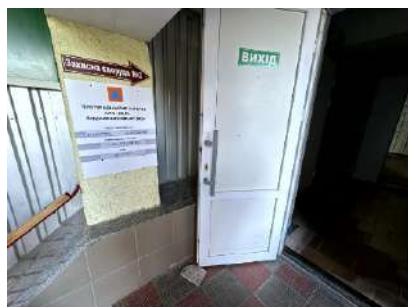
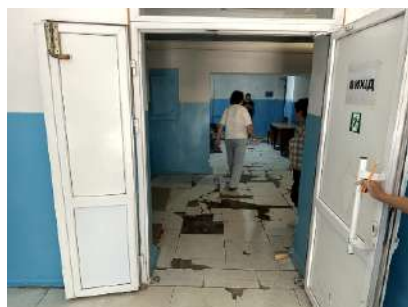
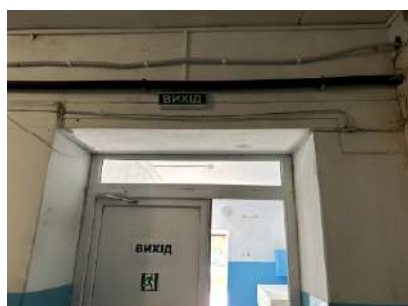
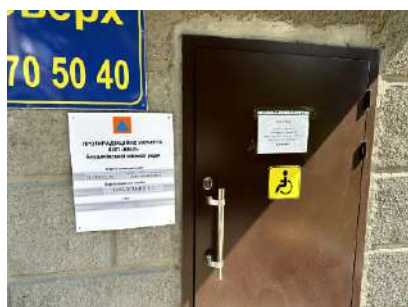
**5) забезпечено візуальний контраст дверей, а за наявності прозорих дверних (фасадних) конструкцій на них нанесено контрастне маркування кольором на висоті 1 метр – 1,5 метра\***

Ні

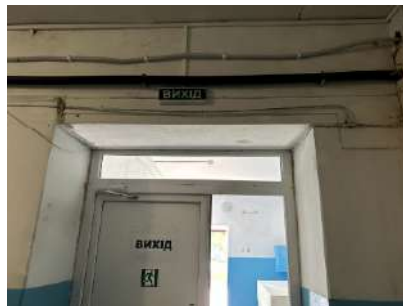
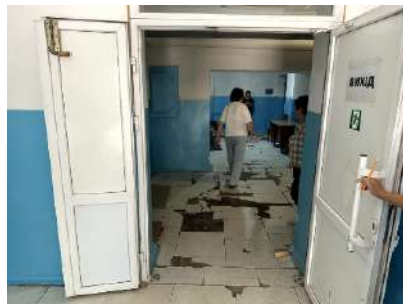
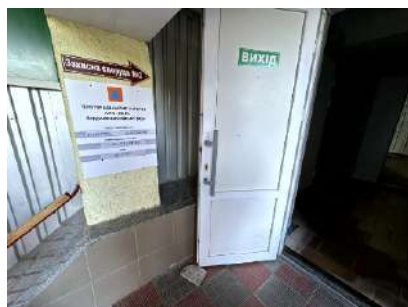
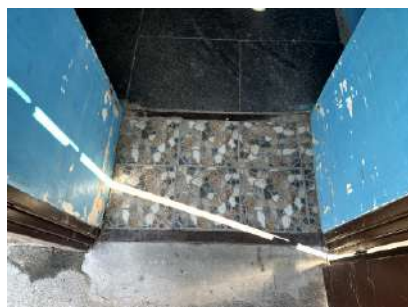
**6) ширина дверних отворів становить не менше ніж 0,9 метра у просвіті\***

Так

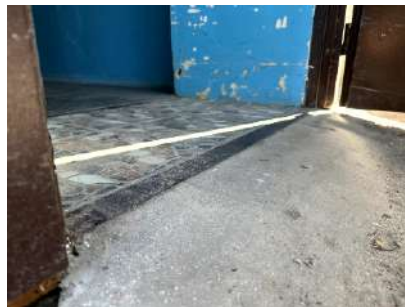
**Зображення 3/4:**

**7) відсутні пороги, а за наявності — висота кожного елемента порога не перевищує 2 сантиметрів, кути порогів заокруглені, у разі, коли елементи порога перевищують 2 сантиметри, між горизонтальними ділянками підлоги влаштовані скоси або пандус\***

Ні

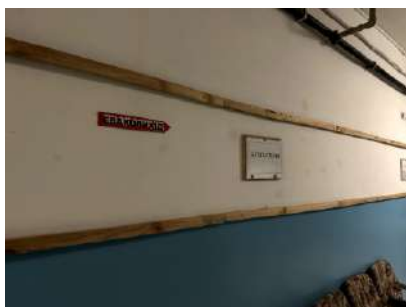
**Зображення 3/4:**

**8) наявний візуальний контраст порогів, колон, інших об'єктів і перешкод, що становлять небезпеку для осіб з порушенням зору, а за відсутності — на них нанесено контрастне маркування кольором\***

Ні

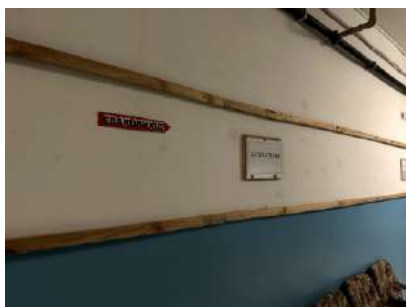
**Зображення 1/4:**

**9) шляхи руху оснащені засобами орієнтування та інформування для осіб з порушенням слуху (зокрема інформаційні термінали, екрани, табло із написами у вигляді рухомого рядка, пристрої для забезпечення інформування в текстовому або відеоформаті, перекладу на жестову мову, спеціальні персональні прилади для підсилення звуку), що відповідають вимогам державних стандартів\***

Ні

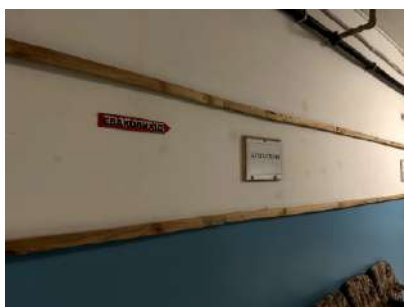
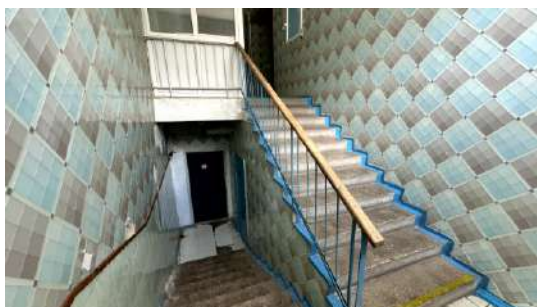
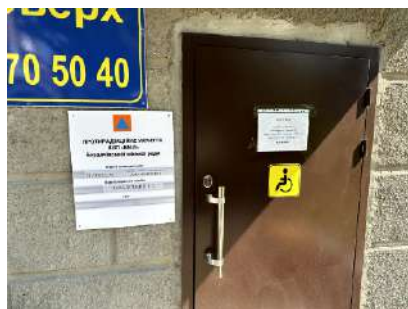
**14) шляхи і напрямки руху, доступні та безпечні для осіб з інвалідністю, позначено міжнародним символом доступності\***

Ні

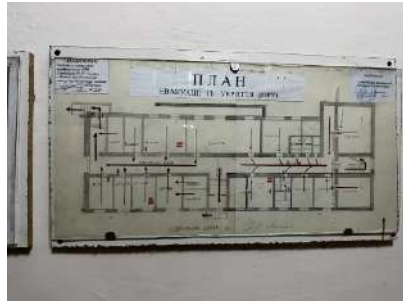
**16) на вході/виході встановлено план-схему будівлі, що містить інформацію про розташування приміщень, де надаються послуги, на висоті 1,2—1,6 метра від підлоги\***

Ні

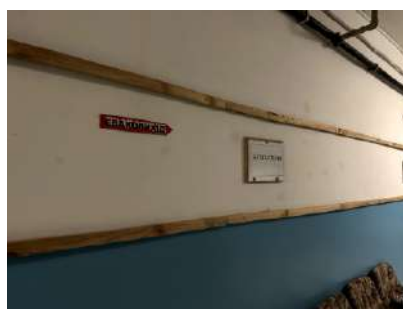
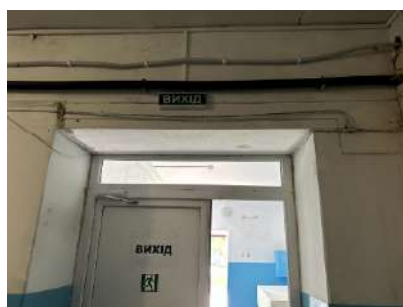
**18) освітленність (рівень освітлення) забезпечує безпечний прохід у коридорах і приміщеннях, зокрема на сходах, сприяє орієнтуванню\***

Так

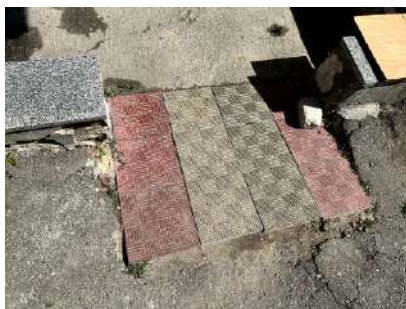
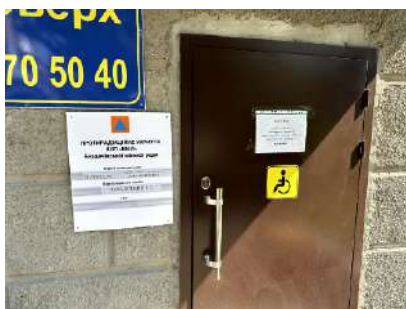
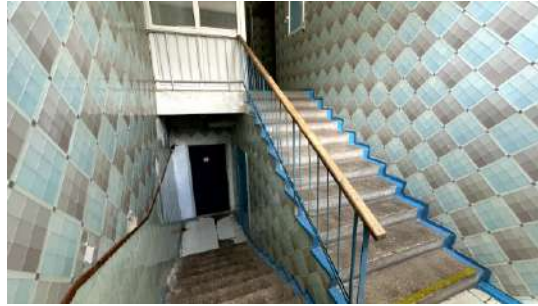
**24) шляхи евакуації та інформація про них є доступними для осіб з інвалідністю, насамперед осіб з інвалідністю, які пересуваються на кріслах колісних, мають порушення зору чи слуху\***

Ні

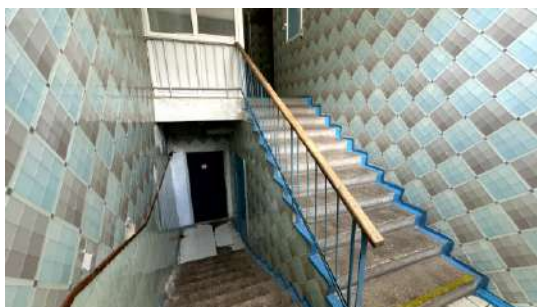
**1) усі сходи в межах одного маршу однакові за формою, шириною і висотою підйому сходинок, а також мають контрастне маркування кольором першої та останньої сходинки (ширина маркування горизонтальної площини ребра — не менше ніж 10 сантиметрів, вертикальної — не менше ніж 5 сантиметрів)\***

Ні
