# Картка безбар'єрності

**КАРТКА безбар'єрності об'єкта фізичного оточення за результатами проведення оцінки ступеня безбар'єрності будівель і споруд**

КНП "Бердичівська міська лікарня"

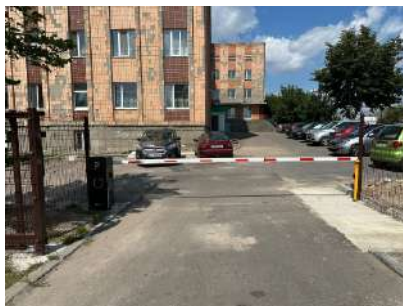
**Зображення 1/2:**

**4) ширина входу на прилеглу територію та ширина дверей, хвірток (за наявності) становить не менше ніж 0,9 метра у просвіті**

Так

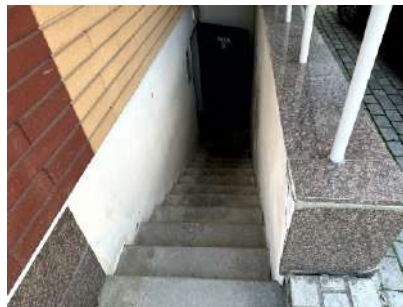
**Зображення 1/5:**

**12) перед перешкодами, що становлять небезпеку для осіб з порушенням зору, а також паралельно до сходів, перед і після сходового маршу розташована попереджувальна тактильна смуга\***

Ні

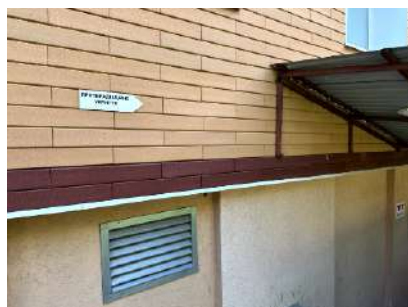
**Зображення 1/3:**

**13) у разі коли основний вхід є бар'єрним, до доступного входу спрямовують покажчики із міжнародним символом доступності\***

Ні

Повністю бар'єрний

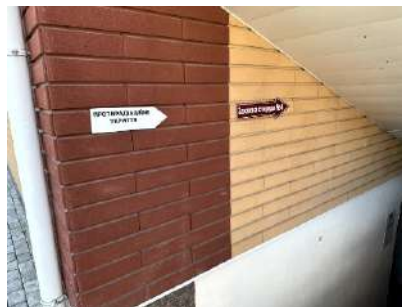
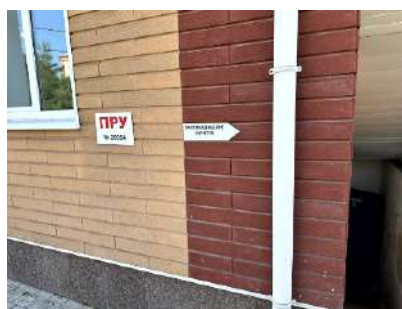
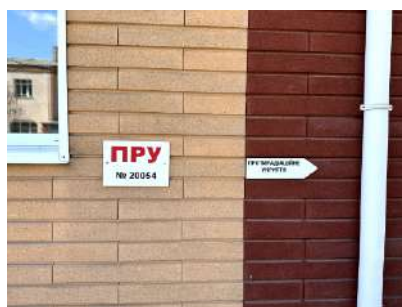
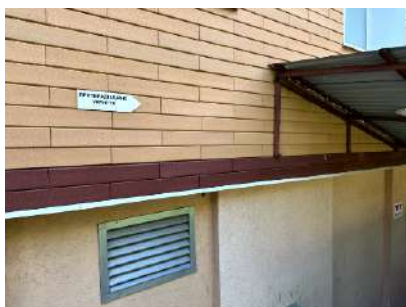
**1) наявна зовнішня тактильна табличка, що містить основну інформацію про будівлю або споруду, найменування, години роботи, розміщена праворуч від входу на висоті 1,2—1,5 метра на стіні або в іншому місці залежно від архітектурних особливостей вхідної групи\***

Hi

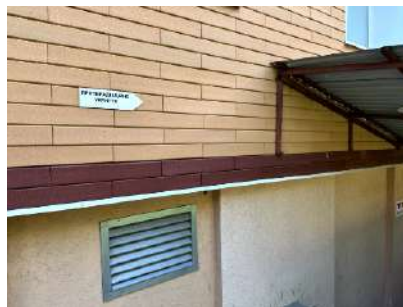
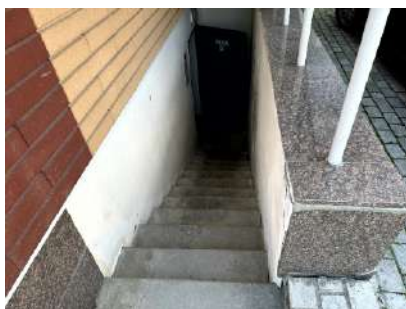
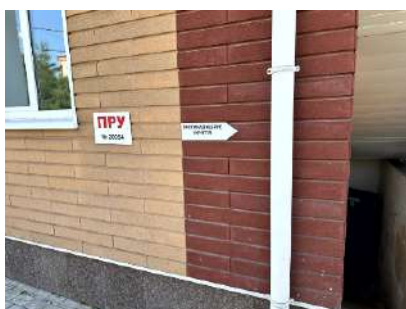
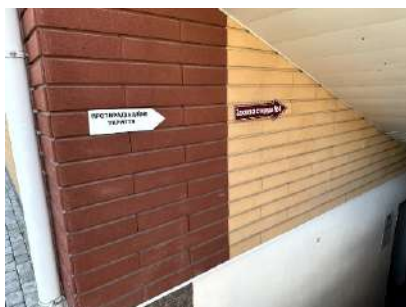
**13) санітарно-гігієнічні та інші допоміжні приміщення, які є доступними для маломобільних груп населення, позначено інформаційними табличками з міжнародним символом доступності і написом, що продубльовано шрифтом Брайля\***

Ні

не бачив

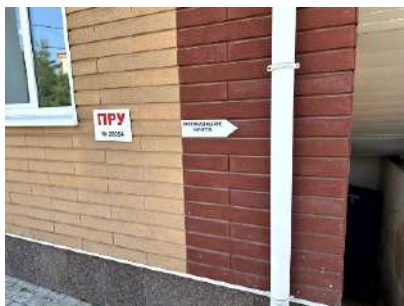
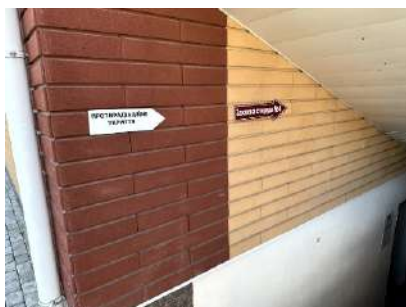
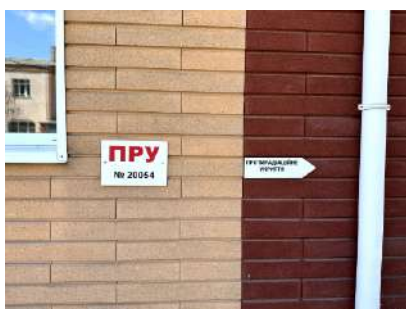
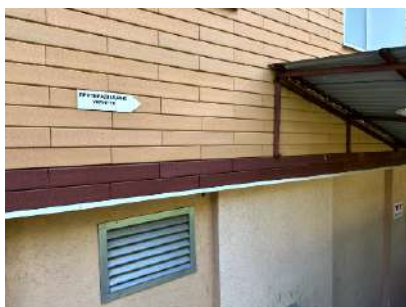
**14) шляхи і напрямки руху, доступні та безпечні для осіб з інвалідністю, позначено міжнародним символом доступності\***

Ні

не бачив

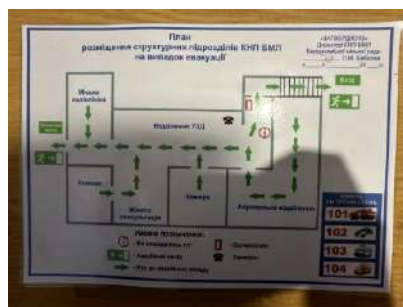
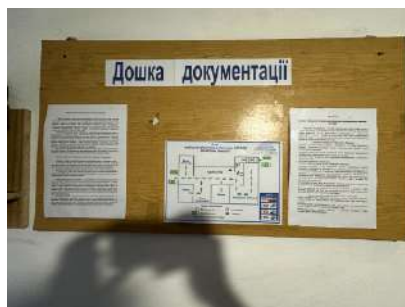
**16) на вході/виході встановлено план-схему будівлі, що містить інформацію про розташування приміщень, де надаються послуги, на висоті 1,2—1,6 метра від підлоги\***

Ні

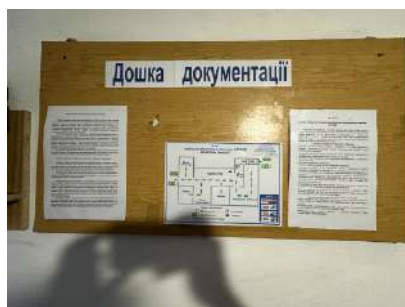
**17) наявна мнемосхема приміщення та шляхів руху із дублюванням інформації шрифтом Брайля, яка розміщена під кутом 20–30 градусів від горизонтальної площини, а нижній край якої розташовано на висоті 0,9 метра від підлоги, до якої веде тактильна смуга\***

Ні

не бачив
