# Картка безбар'єрності

**КАРТКА безбар'єрності об'єкта фізичного оточення за результатами проведення оцінки ступеня безбар'єрності будівель і споруд**

Бердичівська міська рада

площа Центральна

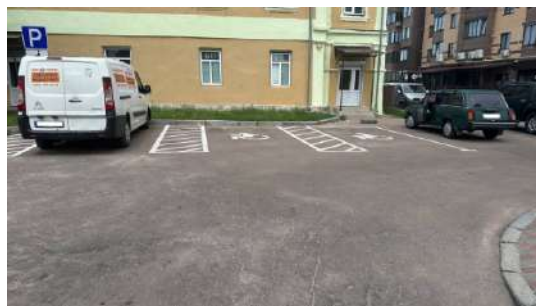
**1) паркувальні місця для осіб з інвалідністю, завширшки не менше ніж 3,5 метра та завдовжки не менше ніж 5 метрів, розташовані на відстані не більше ніж 50 метрів від входу**

Так

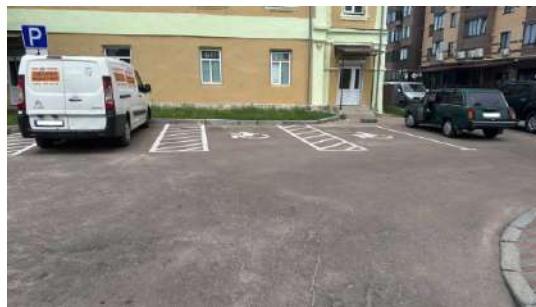
**2) паркувальних місць для осіб з інвалідністю не менше ніж 10 відсотків загальної кількості (але не менше ніж одне місце), місця позначені дорожніми знаками та горизонтальною розміткою із міжнародним символом доступності**

Так

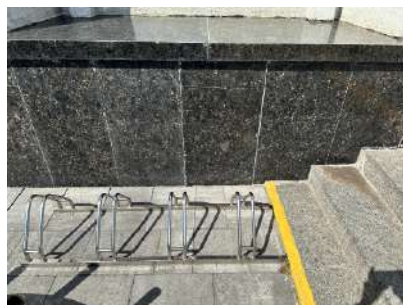
**3) поряд із входом облаштована велопарковка**

Так

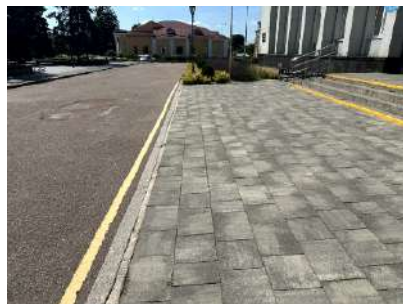
**5) ширина пішохідних доріжок із зустрічним рухом становить не менше ніж 1,8 метра**

Критичність висока

Ні

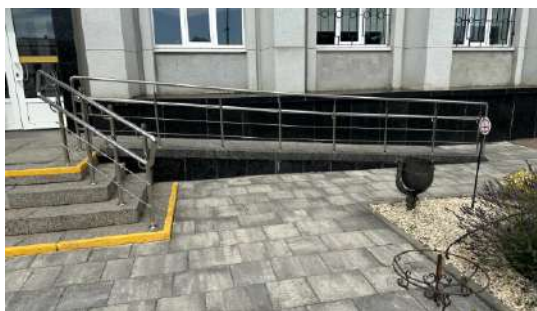
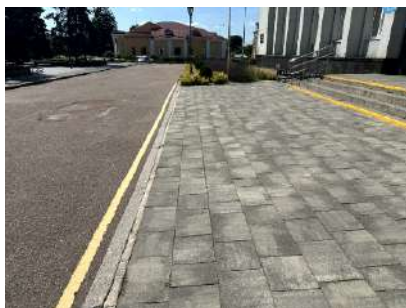
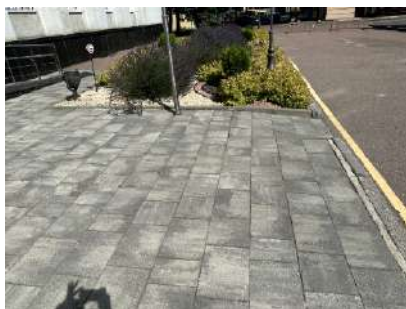
**6) покриття пішохідних доріжок, тротуарів і пандусів рівне (без вибоїн, без застосування як верхнього шару покриття насипних або крупноструктурних матеріалів, що перешкоджають пересуванню осіб з інвалідністю на кріслах колісних або із милицями)**

Так

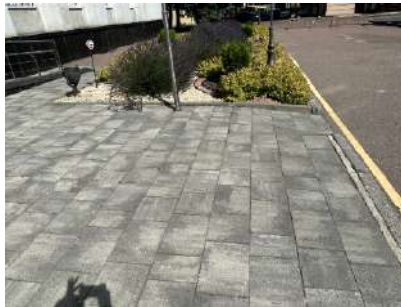
**7) пішохідні доріжки, що перетинаються, поєднані на одному спільному рівні, на таких доріжках відсутні перешкоди (антипаркувальні елементи, клумби, бордюри тощо)\***

Так

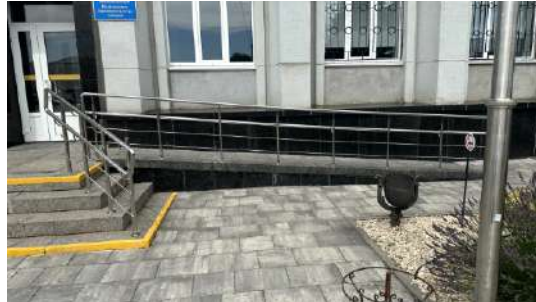
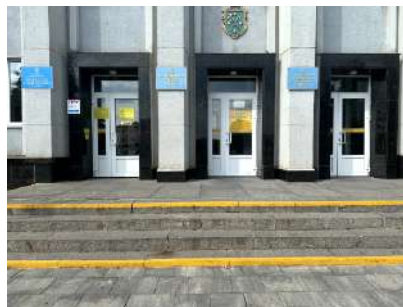
**9) на прилеглій території та/або шляхах руху відсутні сходи або наявні сходи і пандус, а за необхідності — підймальні платформи, вертикальні підйомники тощо\***

Так

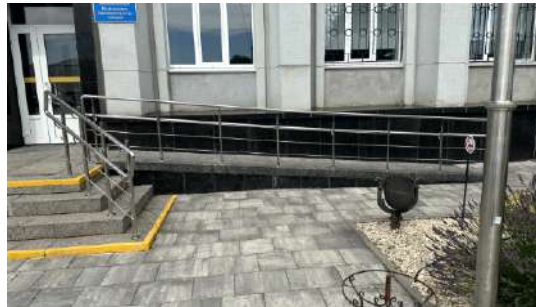
Зображення 1/2:

**10) уклон пандуса становить не більше ніж 8 відсотків (на 1 метр довжини по горизонтальній площині не більше ніж 8 сантиметрів підйому), ширина пандуса — не менше ніж 1,2 метра у просвіті, уздовж обох боків усіх сходів і пандусів встановлено огорожу із поручнями, поручні пандусів розташовані на висоті 0,7 і 0,9 метра, завершальні частини поручнів продовжені по горизонталі на 0,3 метра (як вгорі, так і внизу)\***

Так

Кут нахилу не більше 6°

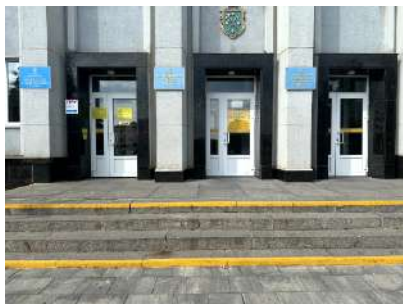
**11) усі сходи в межах одного маршу однакові за формою, шириною і висотою підйому сходинки, а також мають контрастне маркування кольором першої та останньої сходинки (ширина маркування горизонтальної площини ребра — не менше ніж 10 сантиметрів, вертикальної — не менше ніж 5 сантиметрів)\***

Так

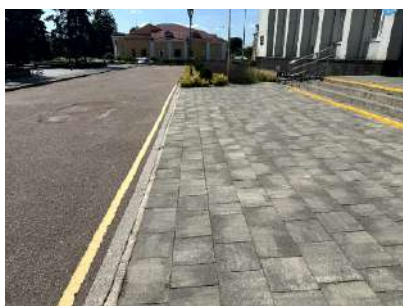
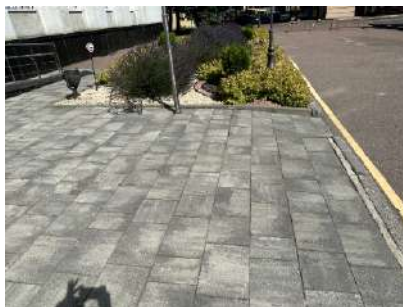
**12) перед перешкодами, що становлять небезпеку для осіб з порушенням зору, а також паралельно до сходів, перед і після сходового маршу розташована попереджувальна тактильна смуга\***

Критичність висока

Ні

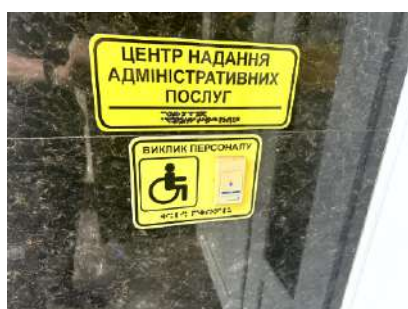
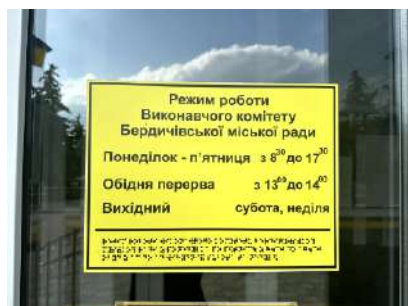
**1) наявна зовнішня тактильна табличка, що містить основну інформацію про будівлю або споруду, найменування, години роботи, розміщена праворуч від входу на висоті 1,2—1,5 метра на стіні або в іншому місці залежно від архітектурних особливостей вхідної групи\***

Так

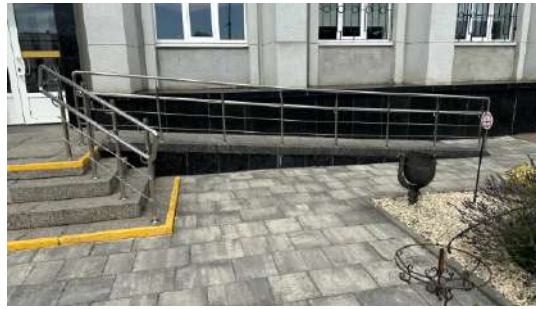
**Зображення 1/3:**

**2) на вході відсутні сходи або наявні сходи і пандус, а за необхідності — підймальні платформи, вертикальні підйомники тощо\***

Так

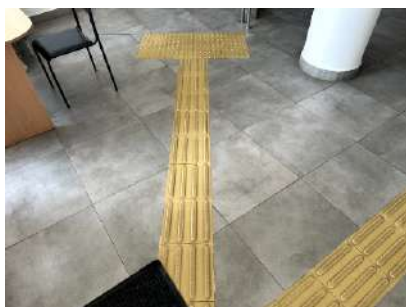
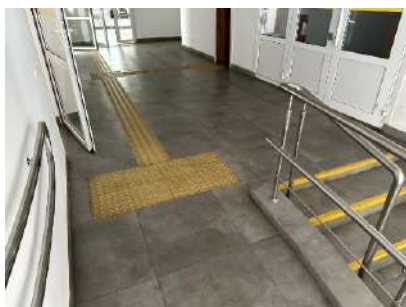
**5) перед перешкодами, що становлять небезпеку для осіб з порушенням зору, а також паралельно до сходів, перед і після сходового маршу розташована попереджувальна тактильна смуга\***

Так

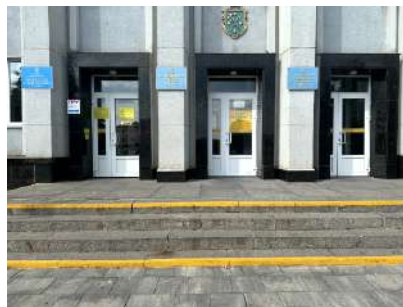
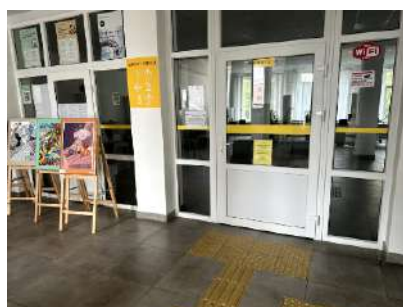
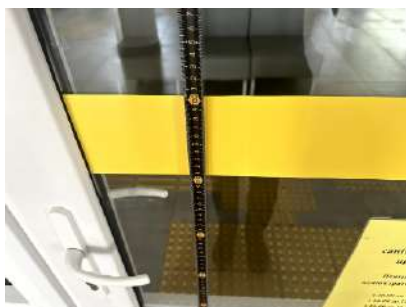
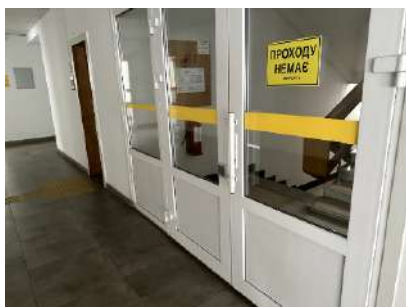
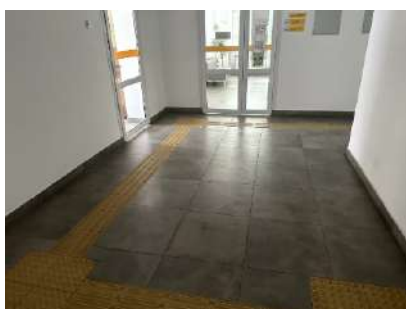
**7) забезпечено візуальний контраст дверей, а за наявності прозорих дверних (фасадних) конструкцій на них нанесено контрастне маркування кольором на висоті 1 метр – 1,5 метра\***

Так

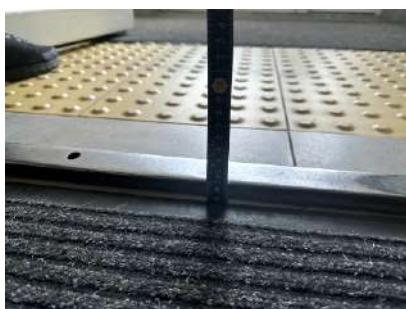
**9) відсутні пороги, а за наявності — висота кожного елемента порога не перевищує 2 сантиметрів, кути порогів заокруглені, у разі, коли елементи порога перевищують 2 сантиметри, між горизонтальними ділянками підлоги влаштовані скоси або пандус\***

Так

Всі дверні пороги однотипні. Пороги між пандусами відсутні

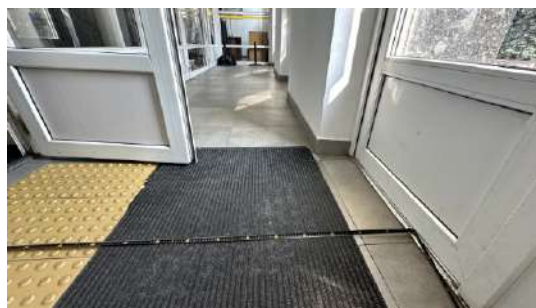
**Зображення 1/2:**

**11) глибина тамбурів становить не менше ніж 1,8 метра, ширина — не менше ніж 2,2 метра\***

Ні

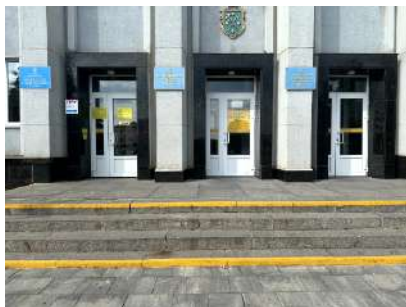
**Зображення 1/2:**

**13) відсутні перешкоди (решітка для витирання ніг із чарунками, розмір однієї із сторін якої становить більше ніж 1,5 сантиметра, рівень верху якої не збігається із рівнем підлоги) і перепади висоти підлоги на вході\***

Так

Решітки відсутні

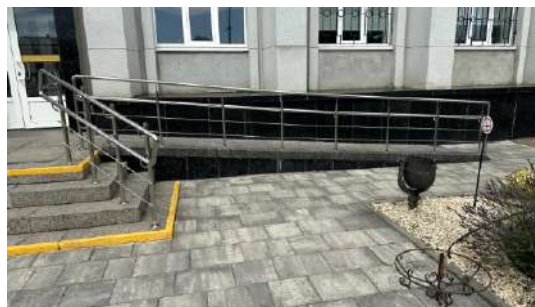
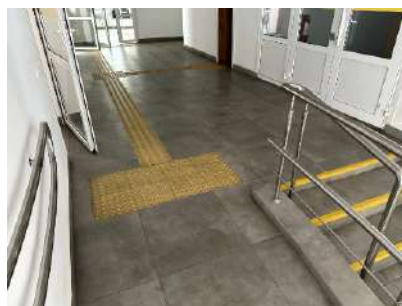
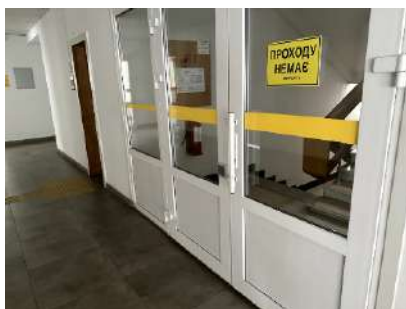
**1) на шляхах руху осіб з інвалідністю відсутні сходи або наявні сходи і пандус, а за необхідності – підймальні платформи, вертикальні підйомники тощо\***

Критичність висока

Ні

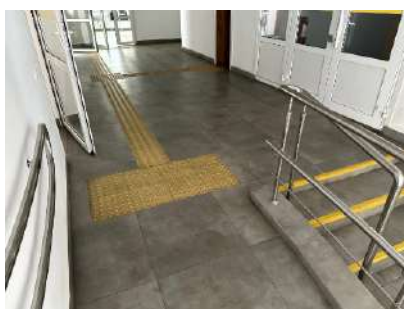
**Зображення 2/2:**

**4) перед перешкодами, що становлять небезпеку для осіб з порушенням зору, а також паралельно до сходів, перед і після сходового маршу розташована попереджувальна тактильна смуга\***

Так

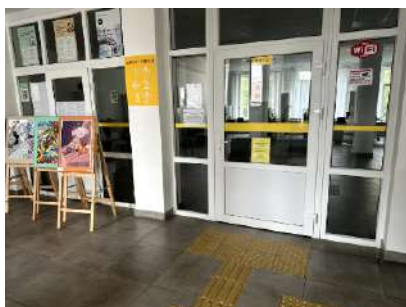
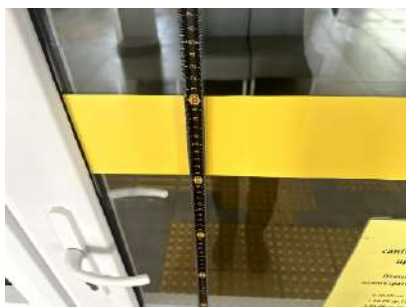
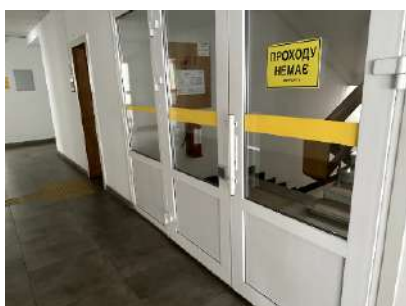
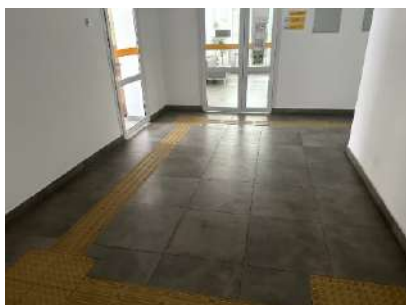
**5) забезпечено візуальний контраст дверей, а за наявності прозорих дверних (фасадних) конструкцій на них нанесено контрастне маркування кольором на висоті 1 метр – 1,5 метра\***

Так

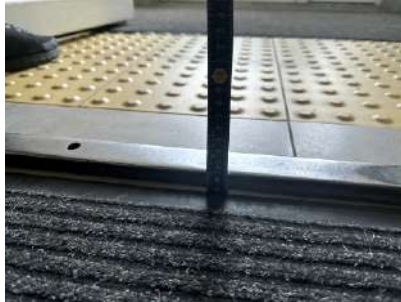
**7) відсутні пороги, а за наявності — висота кожного елемента порога не перевищує 2 сантиметрів, кути порогів заокруглені, у разі, коли елементи порога перевищують 2 сантиметри, між горизонтальними ділянками підлоги влаштовані скоси або пандус\***

Так

Всі дверні пороги однотипні. Пороги між пандусами відсутні

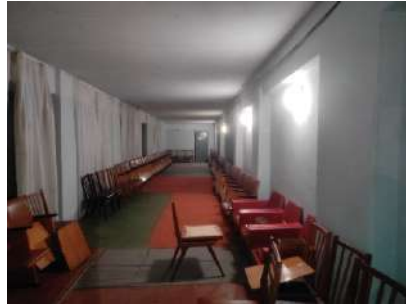
**Зображення 2/2:**

**8) наявний візуальний контраст порогів, колон, інших об'єктів і перешкод, що становлять небезпеку для осіб з порушенням зору, а за відсутності – на них нанесено контрастне маркування кольором\***

Ні

більшість об'єктів і перешкод, що становлять небезпеку для осіб з порушенням зору присутні, але не для всіх об'єктів

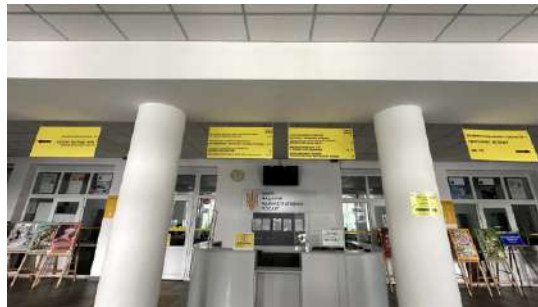
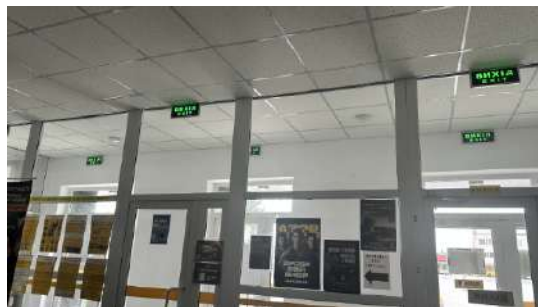
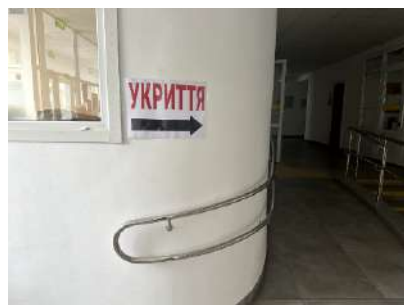
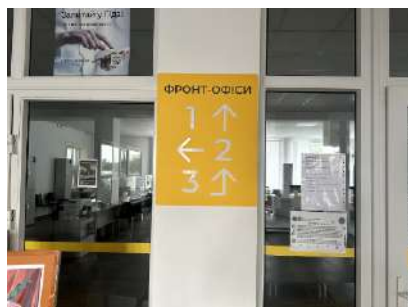
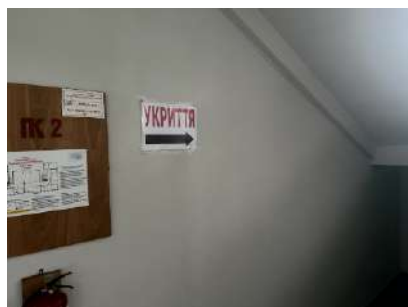
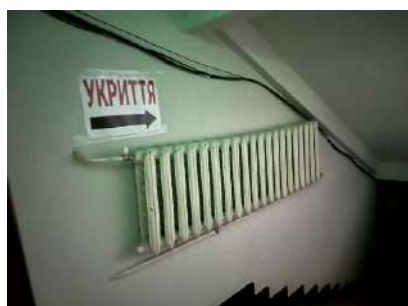
**9) шляхи руху оснащені засобами орієнтування та інформування для осіб з порушенням слуху (зокрема інформаційні термінали, екрани, табло із написами у вигляді рухомого рядка, пристрої для забезпечення інформування в текстовому або відеоформаті, перекладу на жестову мову, спеціальні персональні прилади для підсилення звуку), що відповідають вимогам державних стандартів\***

Так

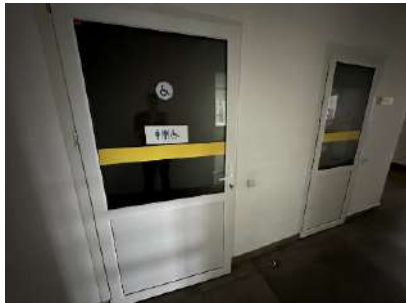
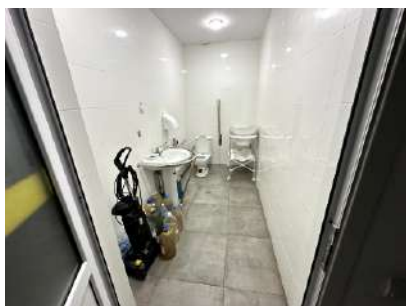
**11) у туалетах загального користування (за наявності) (окремо для чоловіків і жінок) облаштовано універсальну кабінку, де забезпечено вільний простір для маневрування крісла колісного завдовжки та завширшки не менше ніж 1,5 метра\***

Так

облаштований лише один загального користування

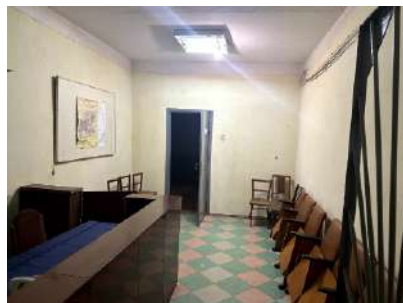
**Зображення 3/3:**

**18) освітленість (рівень освітлення) забезпечує безпечний прохід у коридорах і приміщеннях, зокрема на сходах, сприяє орієнтуванню\***

Так
