## КАРТКА безбар'єрності об'єкта фізичного оточення за результатами проведення оцінки ступеня безбар'єрності будівель і споруд

Бердичівський міський ліцей №15 Житомирської області

**8. Дата проведення оцінки**  
07.07.2025

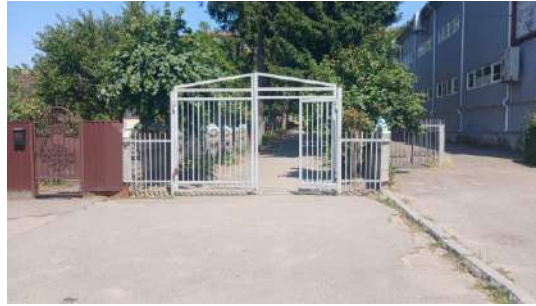
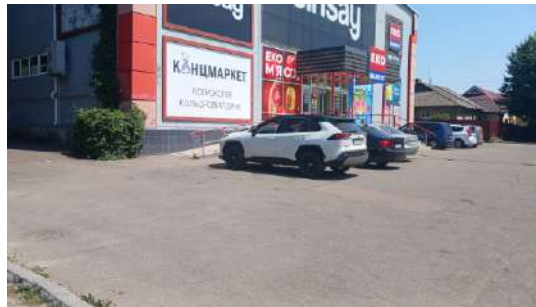
**1) паркувальні місця для осіб з інвалідністю, завширшки не менше ніж 3,5 метра та завдовжки не менше ніж 5 метрів, розташовані на відстані не більше ніж 50 метрів від входу**

Ні

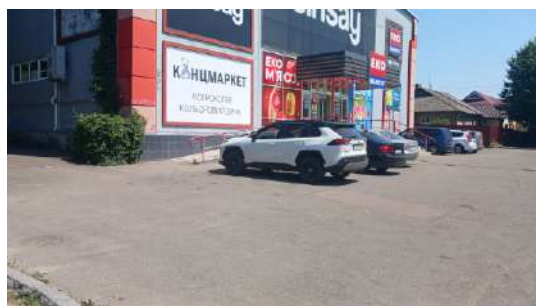
**2) паркувальних місць для осіб з інвалідністю не менше ніж 10 відсотків загальної кількості (але не менше ніж одне місце), місця позначені дорожніми знаками та горизонтальною розміткою із міжнародним символом доступності**

Ні

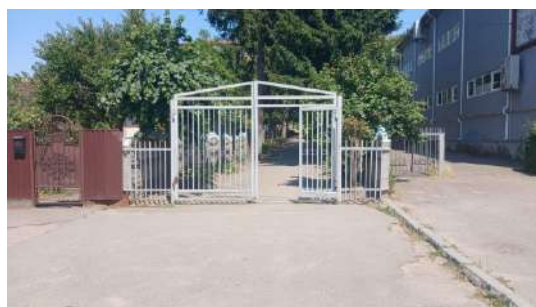
### 4) ширина входу на прилеглу територію та ширина дверей, хвірток (за наявності) становить не менше ніж 0,9 метра у просвіті

Критичність висока

Так
