## КАРТКА безбар'єрності об'єкта фізичного оточення за результатами проведення оцінки ступеня безбар'єрності будівель і споруд

Гімназія № 1 ім. Т. Г. Шевченка м. Бердичева Житомирської області

**8. Дата проведення оцінки**  
11.07.2025

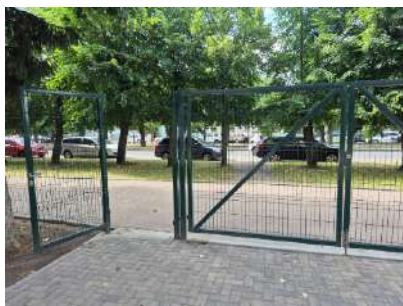
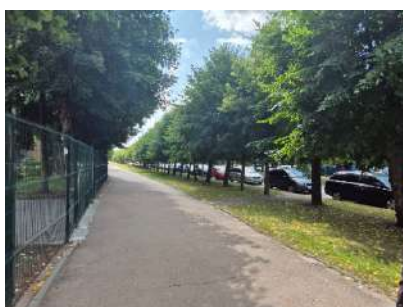
**1) паркувальні місця для осіб з інвалідністю, завширшки не менше ніж 3,5 метра та завдовжки не менше ніж 5 метрів, розташовані на відстані не більше ніж 50 метрів від входу**

Ні

Паркувальні місця відсутні

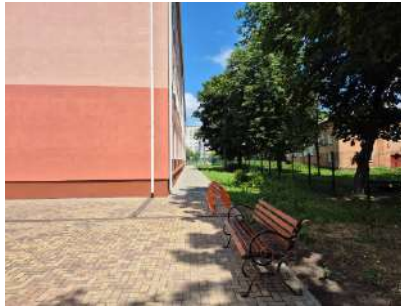
### 3) поряд із входом облаштована велопарковка

Так

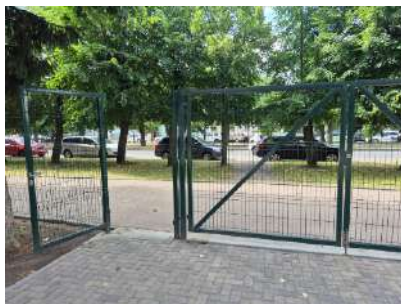
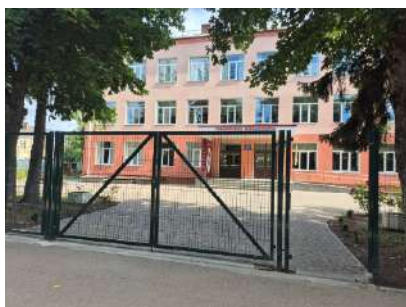
### 4) ширина входу на прилеглу територію та ширина дверей, хвірток (за наявності) становить не менше ніж 0,9 метра у просвіті

Так

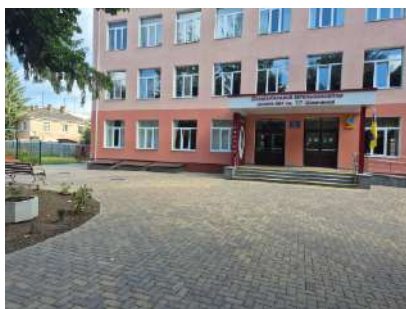
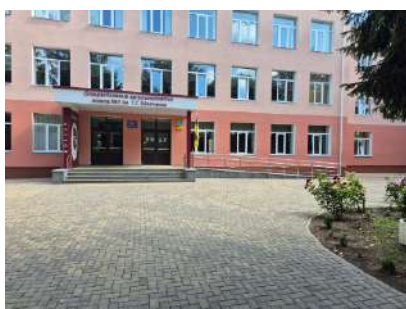
**5) ширина пішохідних доріжок із зустрічним рухом становить не менше ніж 1,8 метра**

Так

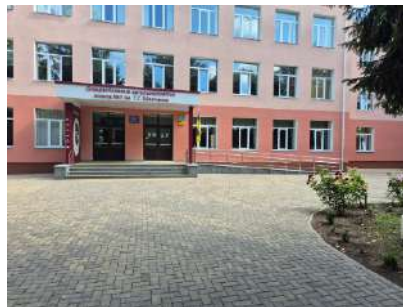
**6) покриття пішохідних доріжок, тротуарів і пандусів рівне (без вибоїн, без застосування як верхнього шару покриття насипних або крупноструктурних матеріалів, що перешкоджають пересуванню осіб з інвалідністю на кріслах колісних або із милицями)**

Так

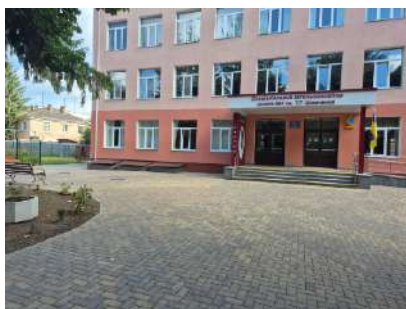
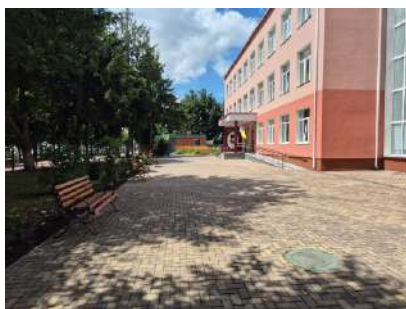
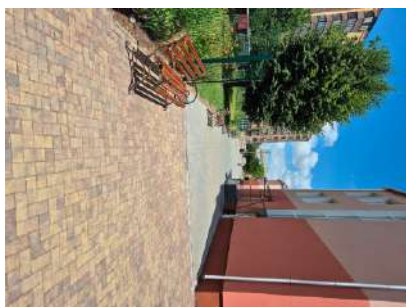
**7) пішохідні доріжки, що перетинаються, поєднані на одному спільному рівні, на таких доріжках відсутні перешкоди (антипаркувальні елементи, клумби, бордюри тощо)\***

Так

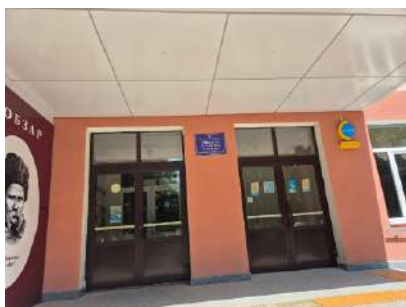
**8) у темну пору доби наявне вуличне штучне освітлення шляхів руху\***

Так

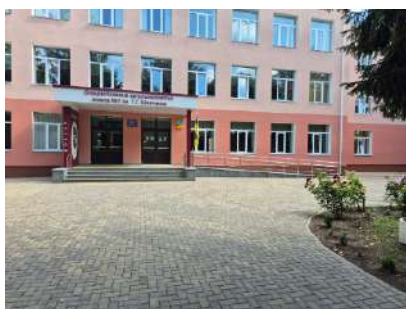
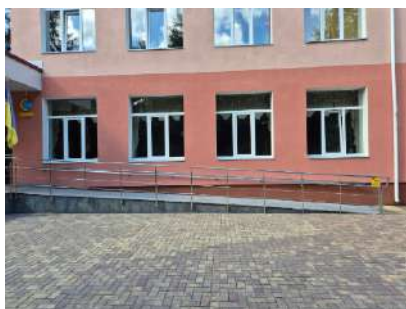
**9) на прилеглій території та/або шляхах руху відсутні сходи або наявні сходи і пандус, а за необхідності – підймальні платформи, вертикальні підйомники тощо\***

Так

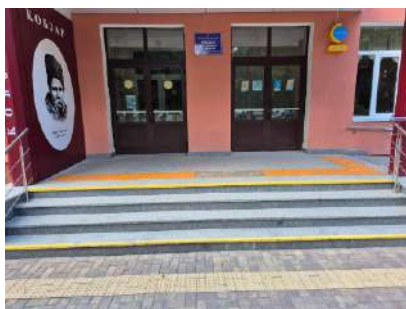
**12) перед перешкодами, що становлять небезпеку для осіб з порушенням зору, а також паралельно до сходів, перед і після сходового маршу розташована попереджувальна тактильна смуга\***

Так

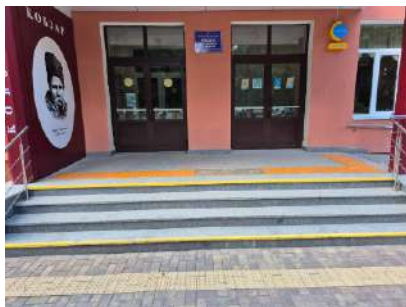
**1) наявна зовнішня тактильна табличка, що містить основну інформацію про будівлю або споруду, найменування, години роботи, розміщена праворуч від входу на висоті 1,2—1,5 метра на стіні або в іншому місці залежно від архітектурних особливостей вхідної групи\***

Ні

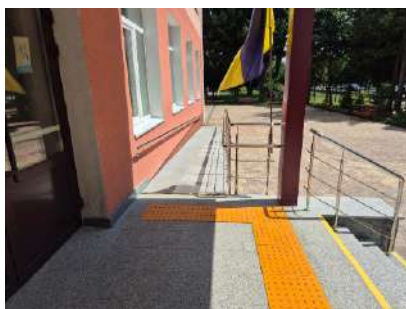
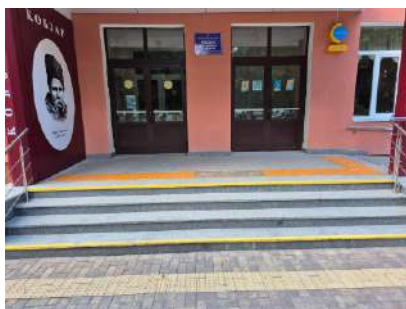
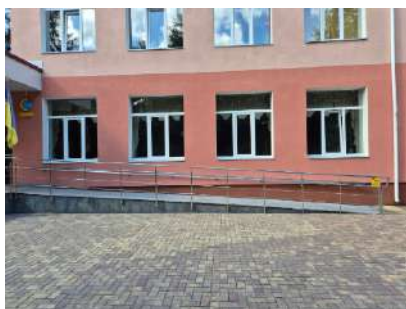
**2) на вході відсутні сходи або наявні сходи і пандус, а за необхідності — підймальні платформи, вертикальні підйомники тощо\***

Так

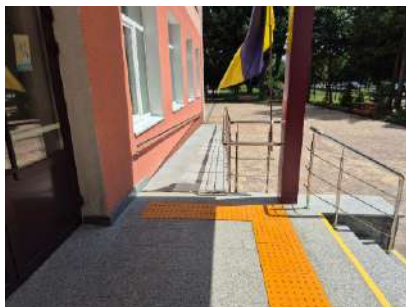
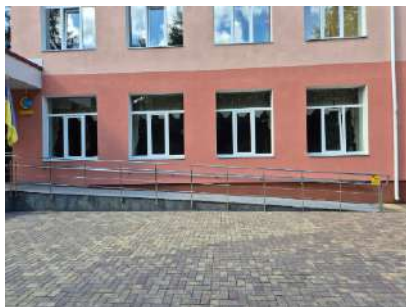
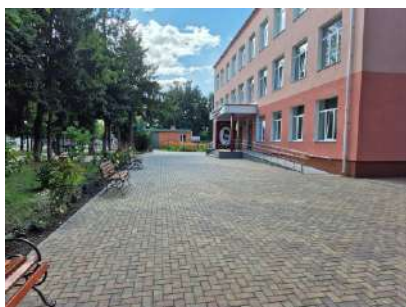
**3) уклон пандуса становить не більше ніж 8 відсотків (на 1 метр довжини по горизонтальній площині не більше ніж 8 сантиметрів підйому), ширина пандуса — не менше ніж 1,2 метра у просвіті, уздовж обох боків усіх сходів і пандусів встановлено огорожу із поручнями, поручні пандусів розташовані на висоті 0,7 і 0,9 метра, завершальні частини поручнів продовжені по горизонталі на 0,3 метра (як вгорі, так і внизу)\***

Так

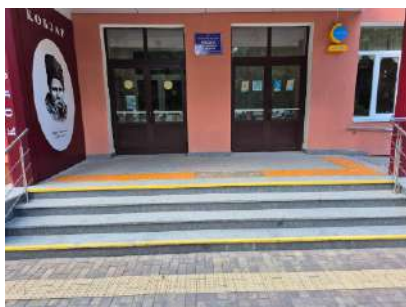
**4) усі сходи в межах одного маршу однакові за формою, шириною і висотою підйому сходинок, а також мають контрастне маркування кольором першої та останньої сходинки (ширина маркування горизонтальної площини ребра — не менше ніж 10 сантиметрів, вертикальної — не менше ніж 5 сантиметрів)\***

Так

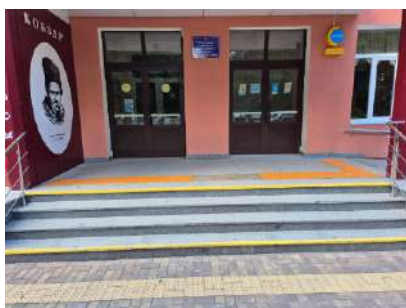
**5) перед перешкодами, що становлять небезпеку для осіб з порушенням зору, а також паралельно до сходів, перед і після сходового маршу розташована попереджувальна тактильна смуга\***

Так

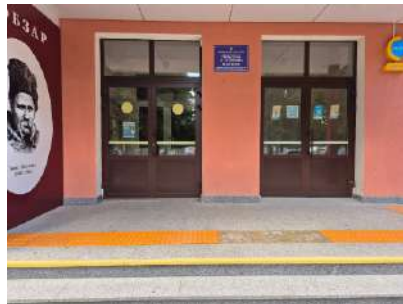
**7) забезпечено візуальний контраст дверей, а за наявності прозорих дверних (фасадних) конструкцій на них нанесено контрастне маркування кольором на висоті 1 метр – 1,5 метра\***

Так

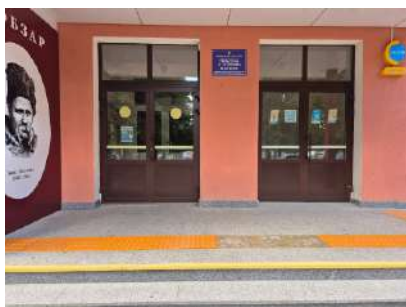
**8) ширина дверних отворів становить не менше ніж 0,9 метра у просвіті\***

Так

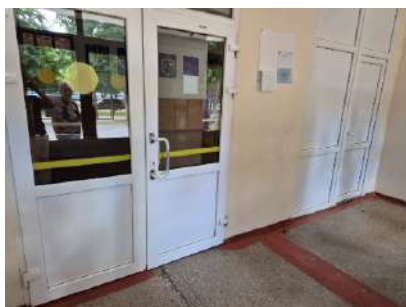
**11) глибина тамбурів становить не менше ніж 1,8 метра, ширина — не менше ніж 2,2 метра\***

Так

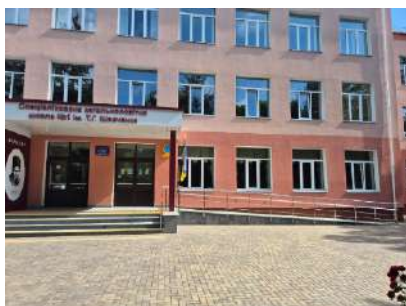
**12) майданчик перед входом, а також пандус, сходи, підймальні пристрої для осіб з інвалідністю захищені від атмосферних опадів навісом\***

Так

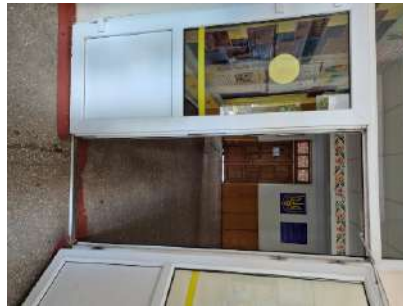
**5) забезпечено візуальний контраст дверей, а за наявності прозорих дверних (фасадних) конструкцій на них нанесено контрастне маркування кольором на висоті 1 метр – 1,5 метра\***

Так

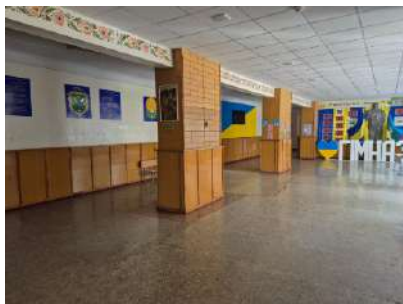
**8) наявний візуальний контраст порогів, колон, інших об'єктів і перешкод, що становлять небезпеку для осіб з порушенням зору, а за відсутності — на них нанесено контрастне маркування кольором\***

Так

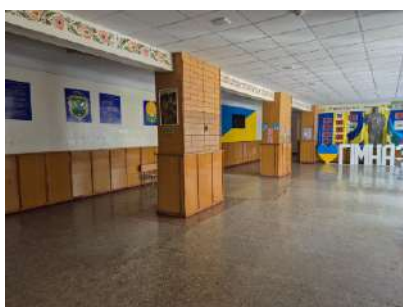
**9) шляхи руху оснащені засобами орієнтування та інформування для осіб з порушенням слуху (зокрема інформаційні термінали, екрани, табло із написами у вигляді рухомого рядка, пристрої для забезпечення інформування в текстовому або відеоформаті, перекладу на жестову мову, спеціальні персональні прилади для підсилення звуку), що відповідають вимогам державних стандартів\***

Ні

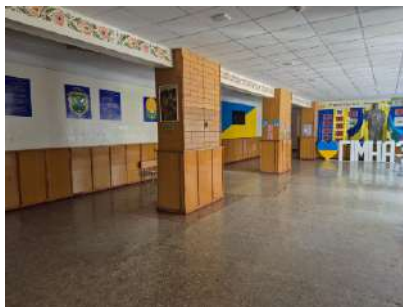
**18) освітленість (рівень освітлення) забезпечує безпечний прохід у коридорах і приміщеннях, зокрема на сходах, сприяє орієнтуванню\***

Так
