**КАРТКА безбар'єрності об'єкта фізичного оточення за результатами проведення оцінки ступеня безбар'єрності будівель і споруд**

Гімназія № 7 імені Віктора Пастуха м. Бердичева Житомирської області

**8. Дата проведення оцінки**

11/ 07/ 2025

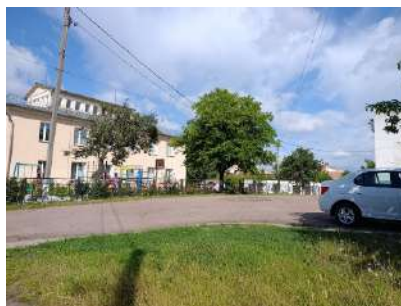
**1) паркувальні місця для осіб з інвалідністю, завширшки не менше ніж 3,5 метра та завдовжки не менше ніж 5 метрів, розташовані на відстані не більше ніж 50 метрів від входу**

Так

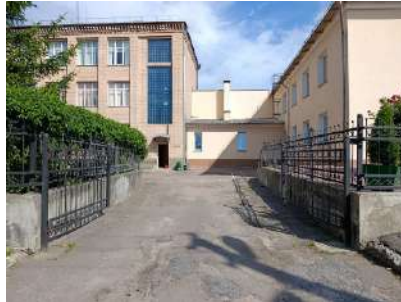
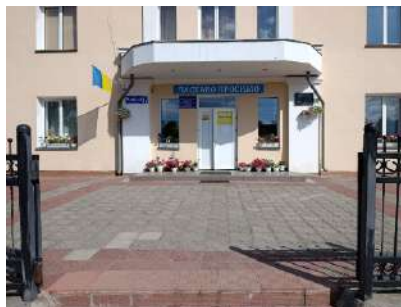
**4) ширина входу на прилеглу територію та ширина дверей, хвірток (за наявності) становить не менше ніж 0,9 метра у просвіті**

Так

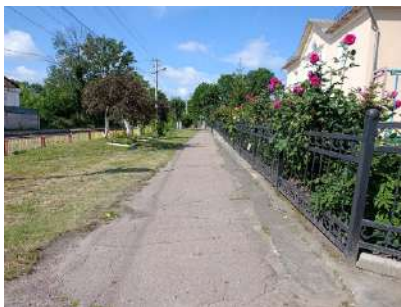
**5) ширина пішохідних доріжок із зустрічним рухом становить не менше ніж 1,8 метра**

Так

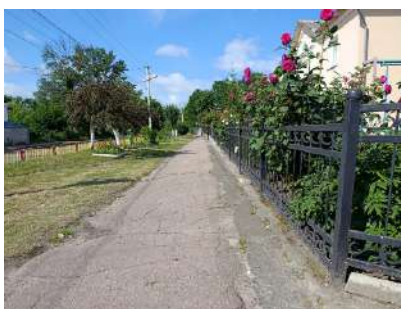
**6) покриття пішохідних доріжок, тротуарів і пандусів рівне (без вибоїн, без застосування як верхнього шару покриття насипних або крупноструктурних матеріалів, що перешкоджають пересуванню осіб з інвалідністю на кріслах колісних або із милицями)**

Так

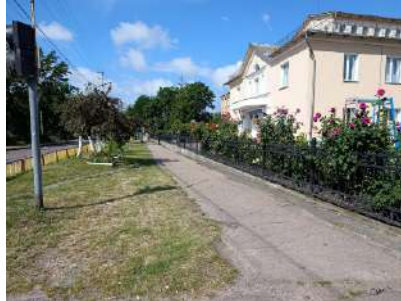
**7) пішохідні доріжки, що перетинаються, поєднані на одному спільному рівні, на таких доріжках відсутні перешкоди (антипаркувальні елементи, клумби, бордюри тощо)\***

Так

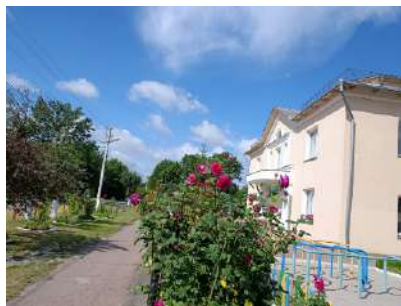
**8) у темну пору доби наявне вуличне штучне освітлення шляхів руху\***

Так

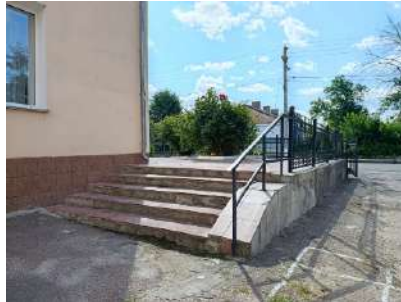
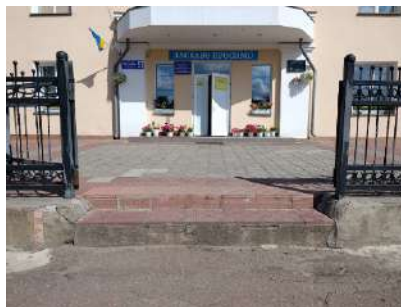
**9) на прилеглий території та/або шляхах руху відсутні сходи або наявні сходи і пандус, а за необхідності — підймальні платформи, вертикальні підйомники тощо\***

Ні

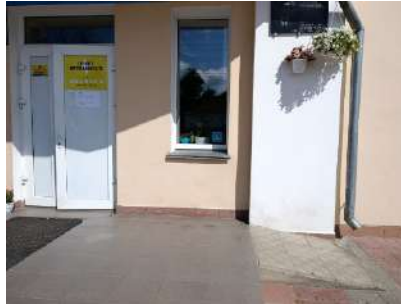
**13) у разі коли основний вхід є бар'єрним, до доступного входу спрямовують покажчики із міжнародним символом доступності\***

Так

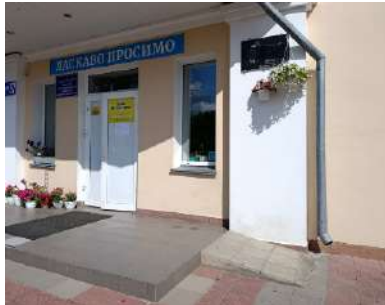
**2) на вході відсутні сходи або наявні сходи і пандус, а за необхідності — підймальні платформи, вертикальні підйомники тощо\***

Так

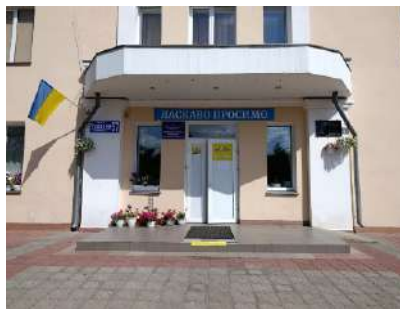
**4) усі сходи в межах одного маршу однакові за формою, шириною і висотою підйому сходинок, а також мають контрастне маркування кольором першої та останньої сходинки (ширина маркування горизонтальної площини ребра – не менше ніж 10 сантиметрів, вертикальної – не менше ніж 5 сантиметрів)\***

Так

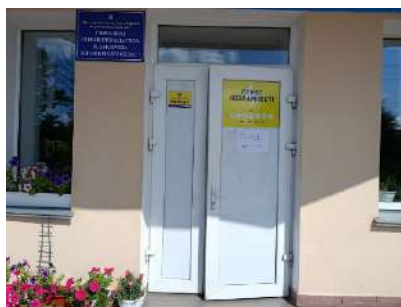
**7) забезпечено візуальний контраст дверей, а за наявності прозорих дверних (фасадних) конструкцій на них нанесено контрастне маркування кольором на висоті 1 метр – 1,5 метра\***

Прозорі дверні (фасадні) конструкції відсутні

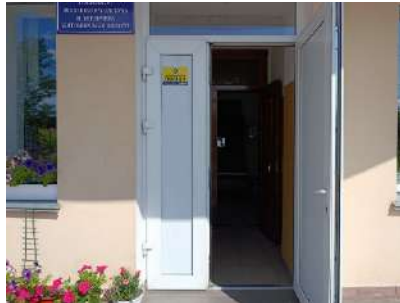
**8) ширина дверних отворів становить не менше ніж 0,9 метра у просвіті\***

Так

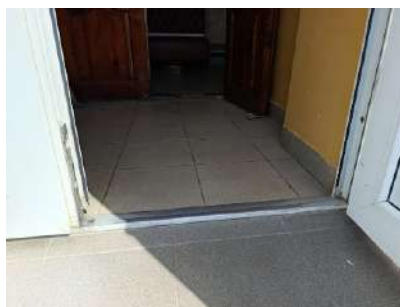
**9) відсутні пороги, а за наявності — висота кожного елемента порога не перевищує 2 сантиметрів, кути порогів заокруглені, у разі, коли елементи порога перевищують 2 сантиметри, між горизонтальними ділянками підлоги влаштовані скоси або пандус\***

Так

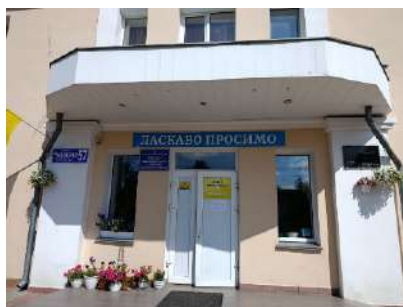
**12) майданчик перед входом, а також пандус, сходи, підймальні пристрої для осіб з інвалідністю захищені від атмосферних опадів навісом\***

Так

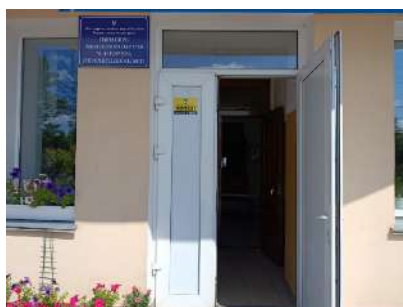
**13) відсутні перешкоди (решітка для витирання ніг із чарунками, розмір однієї із сторін якої становить більше ніж 1,5 сантиметра, рівень верху якої не збігається із рівнем підлоги) і перепади висоти підлоги на вході\***

Так

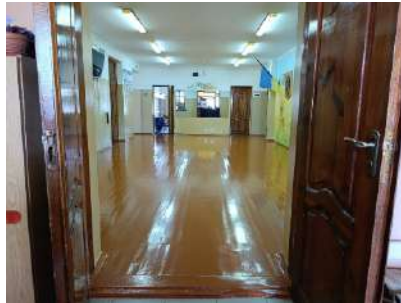
**1) на шляхах руху осіб з інвалідністю відсутні сходи або наявні сходи і пандус, а за необхідності — підймальні платформи, вертикальні підйомники тощо\***

Так

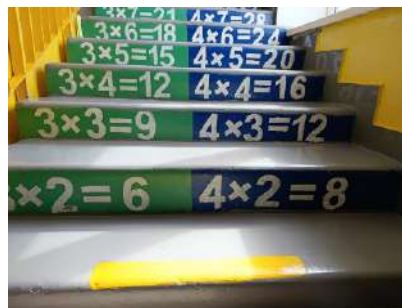
3) усі сходи в межах одного маршу однакові за формою, шириною і висотою підйому сходинок, а також мають контрастне маркування кольором першої та останньої сходинок (ширина маркування горизонтальної площини ребра – не менше ніж 10 сантиметрів, вертикальної – не менше ніж 5 сантиметрів)\*

Так

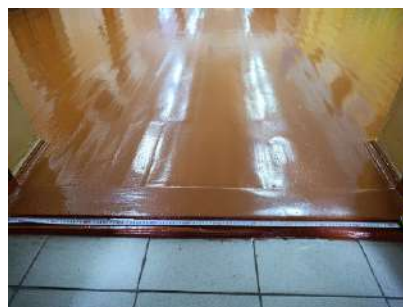
**6) ширина дверних отворів становить не менше ніж 0,9 метра у просвіті\***

Так

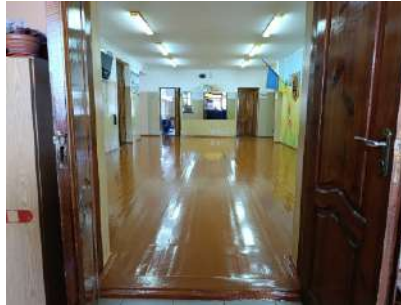
**8) наявний візуальний контраст порогів, колон, інших об'єктів і перешкод, що становлять небезпеку для осіб з порушенням зору, а за відсутності — на них нанесено контрастне маркування кольором\***

Так

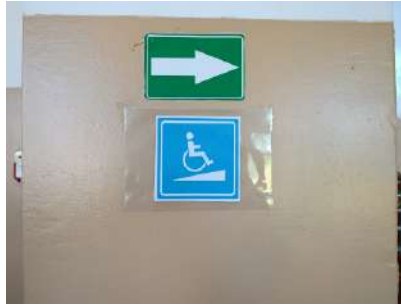
**14) шляхи і напрямки руху, доступні та безпечні для осіб з інвалідністю, позначено міжнародним символом доступності\***

Так

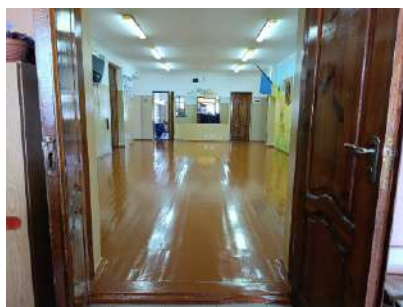
**18) освітленність (рівень освітлення) забезпечує безпечний прохід у коридорах і приміщеннях, зокрема на сходах, сприяє орієнтуванню\***

Так

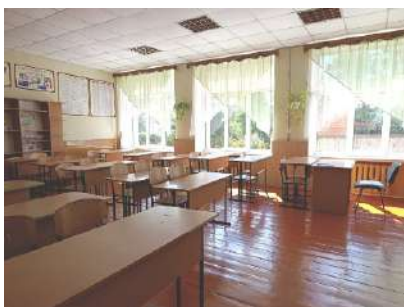
**19) в аудиторіях і кабінетах створено освітленість (рівень освітлення), що дає змогу побачити обличчя людини, що розмовляє, і прочитати по губах сказане нею та/або побачити і розрізнити рухи рук людини, яка використовує мову жестів\***

Так

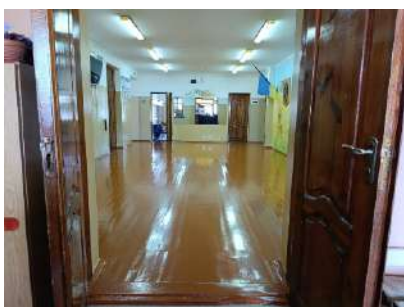
**20) у приміщенні, де надаються послуги, на шляхах руху осіб з інвалідністю немає предметів або горизонтальних перешкод і таких, що виступають над поверхнею підлоги (конструкції, бордюри, пороги тощо)\***

Так

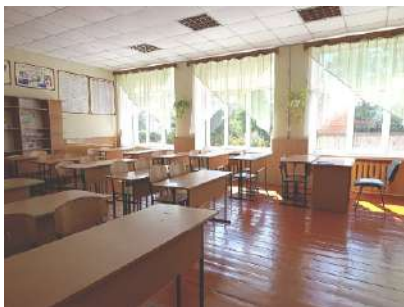
**22) ширина проходу у приміщенні із обладнанням і меблями становить не менше ніж 1,2 метра\***

Так

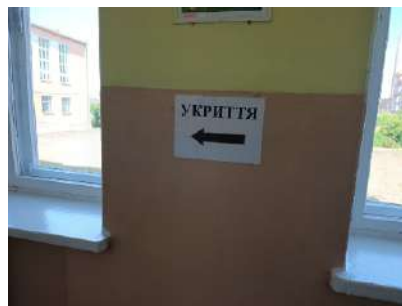
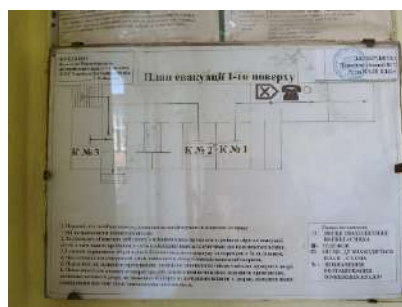
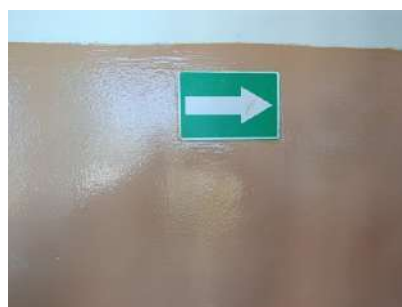
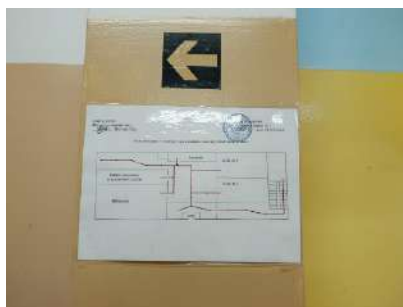
**24) шляхи евакуації та інформація про них є доступними для осіб з інвалідністю, насамперед осіб з інвалідністю, які пересуваються на кріслах колісних, мають порушення зору чи слуху\***

Частково

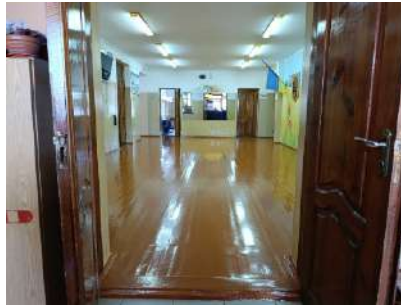
**10) у разі відсутності ліфта забезпечено можливість для надання послуги маломобільним групам населення на 1-му поверсі\***

Так
