# Картка безбар'єрності

**КАРТКА безбар'єрності об'єкта фізичного оточення за результатами проведення оцінки ступеня безбар'єрності будівель і споруд**

Гімназія №11 міста Бердичева Житомирської області

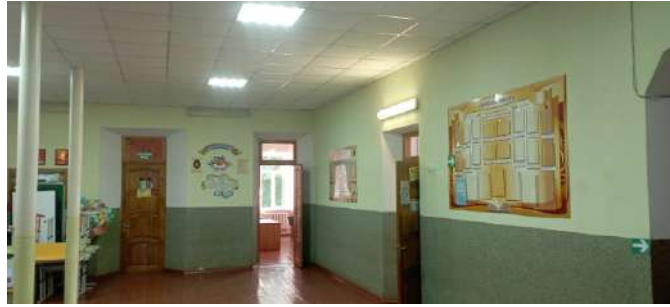
**Зображення 1/2:**

**1) на шляхах руху осіб з інвалідністю відсутні сходи або наявні сходи і пандус, а за необхідності — підймальні платформи, вертикальні підйомники тощо\***

Так

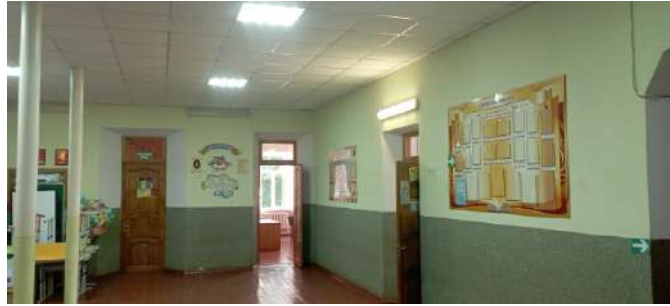
**18) освітленість (рівень освітлення) забезпечує безпечний прохід у коридорах і приміщеннях, зокрема на сходах, сприяє орієнтуванню\***

Так
