## КАРТКА безбар'єрності об'єкта фізичного оточення за результатами проведення оцінки ступеня безбар'єрності будівель і споруд

Гімназія №5 міста Бердичева Житомирської області

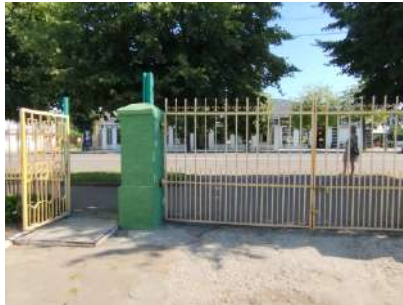
**4) ширина входу на прилеглу територію та ширина дверей, хвірток (за наявності) становить не менше ніж 0,9 метра у просвіті**

Так

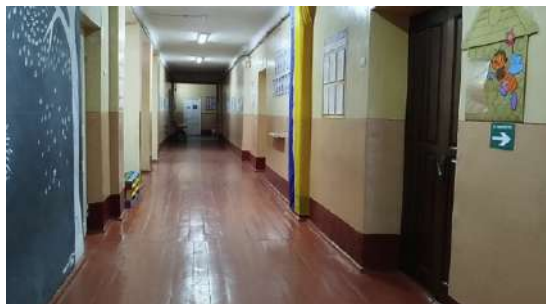
**10) наявний візуальний контраст порогів, колон, інших об'єктів і перешкод, що становлять небезпеку для осіб з порушенням зору, а за відсутності — на них нанесено контрастне маркування кольором\***

пороги, колони відсутні

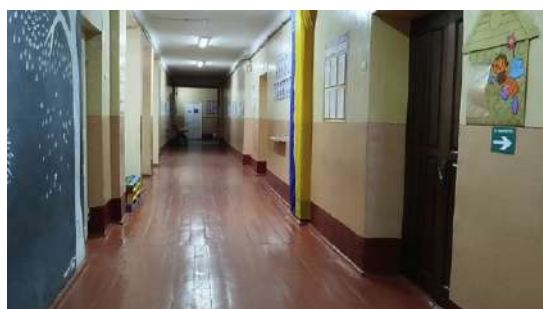
**10) на шляхах руху осіб з інвалідністю немає предметів або горизонтальних перешкод і таких, що виступають над поверхнею підлоги (конструкції, бордюри, пороги тощо)\***

Так

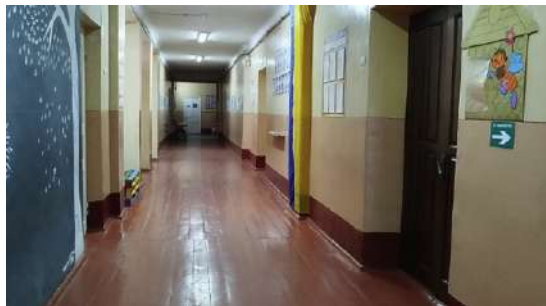
**18) освітленість (рівень освітлення) забезпечує безпечний прохід у коридорах і приміщеннях, зокрема на сходах, сприяє орієнтуванню\***

Так

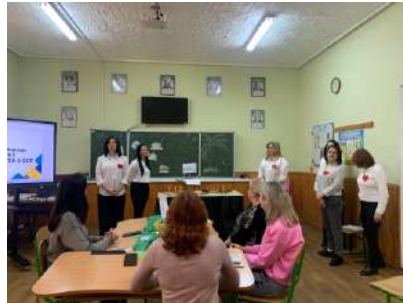
**19) в аудиторіях і кабінетах створено освітленість (рівень освітлення), що дає змогу побачити обличчя людини, що розмовляє, і прочитати по губах сказане нею та/або побачити і розрізнити рухи рук людини, яка використовує мову жестів\***

Так

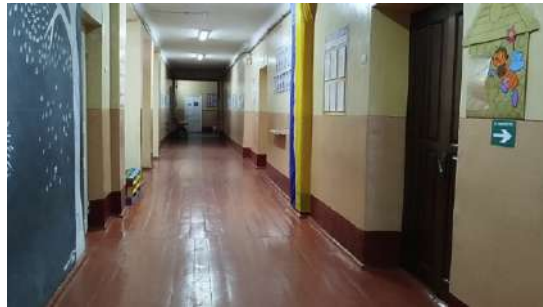
**21) ширина вільного від перешкод шляху руху в коридорах, приміщеннях, галереях становить не менше ніж 1,8 метра — за умови зустрічного руху\***

Так
