## КАРТКА безбар'єрності об'єкта фізичного оточення за результатами проведення оцінки ступеня безбар'єрності будівель і споруд

Заклад дошкільної освіти (ясла - садок) комбінованого типу №2 "Калинонька" Бердичівської міської ради Житомирської області

вулиця Червона

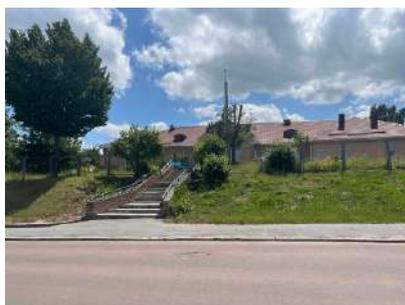
**1) паркувальні місця для осіб з інвалідністю, завширшки не менше ніж 3,5 метра та завдовжки не менше ніж 5 метрів, розташовані на відстані не більше ніж 50 метрів від входу**

Ні

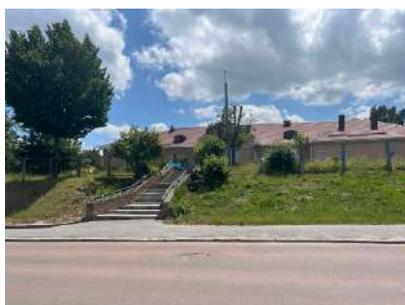
**Зображення 1/2:**

**2) паркувальних місць для осіб з інвалідністю не менше ніж 10 відсотків загальної кількості (але не менше ніж одне місце), місця позначені дорожніми знаками та горизонтальною розміткою із міжнародним символом доступності**

Ні

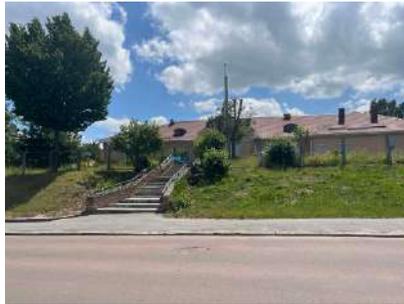
### 3) поряд із входом облаштована велопарковка

Ні

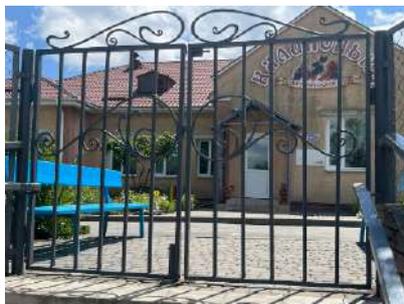
Зображення 1/2:

### 4) ширина входу на прилеглу територію та ширина дверей, хвірток (за наявності) становить не менше ніж 0,9 метра у просвіті

Так

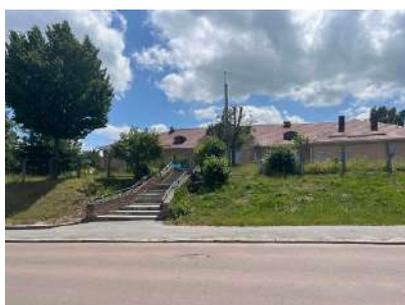
**Зображення 2/2:**

**5) ширина пішохідних доріжок із зустрічним рухом становить не менше ніж 1,8 метра**

Критичність висока

Ні

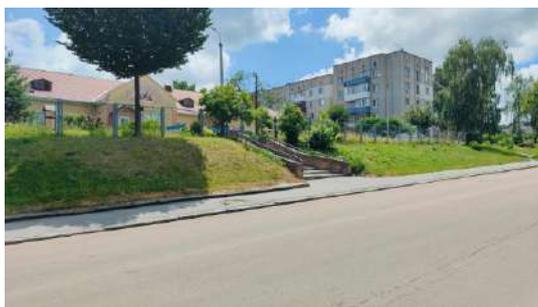
**7) пішохідні доріжки, що перетинаються, поєднані на одному спільному рівні, на таких доріжках відсутні перешкоди (антипаркувальні елементи, клумби, бордюри тощо)\***

Критичність висока

Ні

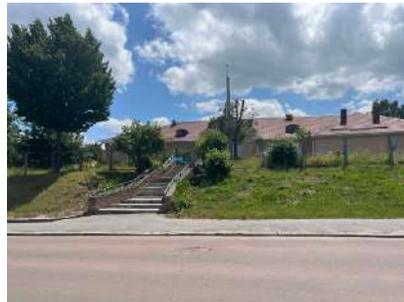
**9) на прилеглий території та/або шляхах руху відсутні сходи або наявні сходи і пандус, а за необхідності – підймальні платформи, вертикальні підйомники тощо\***

Критичність висока

Ні

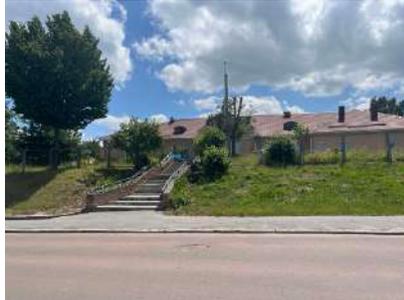
**10) уклон пандуса становить не більше ніж 8 відсотків (на 1 метр довжини по горизонтальній площині не більше ніж 8 сантиметрів підйому), ширина пандуса – не менше ніж 1,2 метра у просвіті, уздовж обох боків усіх сходів і пандусів встановлено огорожу із поручнями, поручні пандусів розташовані на висоті 0,7 і 0,9 метра, завершальні частини поручнів продовжені по горизонталі на 0,3 метра (як вгорі, так і внизу)\***

Не застосовується

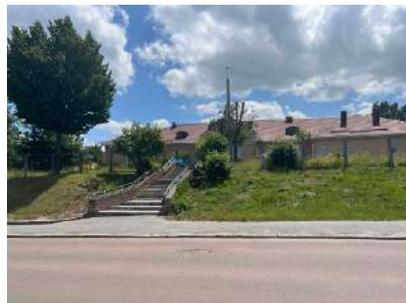
**13) у разі коли основний вхід є бар'єрним, до доступного входу спрямовують покажчики із міжнародним символом доступності\***

Ні

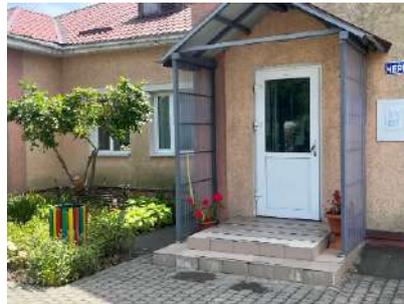
1) наявна зовнішня тактильна табличка, що містить основну інформацію про будівлю або споруду, найменування, години роботи, розміщена праворуч від входу на висоті 1,2–1,5 метра на стіні або в іншому місці залежно від архітектурних особливостей вхідної групи\*

Ні

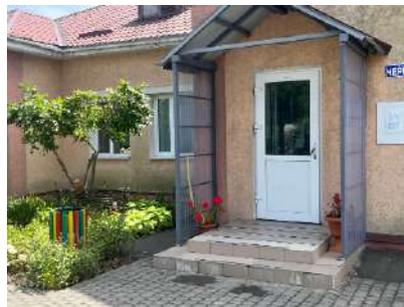
**4) усі сходи в межах одного маршу однакові за формою, шириною і висотою підйому сходинок, а також мають контрастне маркування кольором першої та останньої сходинок (ширина маркування горизонтальної площини ребра – не менше ніж 10 сантиметрів, вертикальної – не менше ніж 5 сантиметрів)\***

Критичність висока

Ні

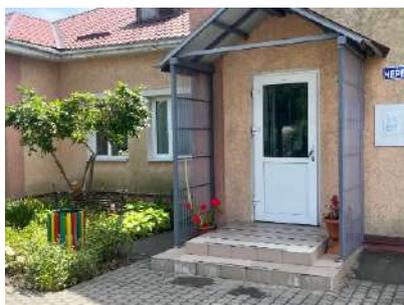
**5) перед перешкодами, що становлять небезпеку для осіб з порушенням зору, а також паралельно до сходів, перед і після сходового маршу розташована попереджувальна тактильна смуга\***

Критичність висока

Ні

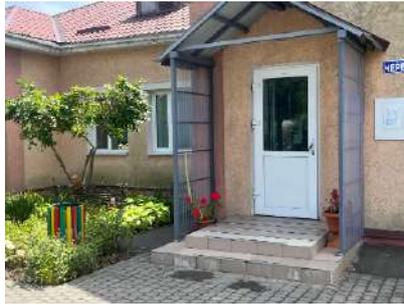
**7) забезпечено візуальний контраст дверей, а за наявності прозорих дверних (фасадних) конструкцій на них нанесено контрастне маркування кольором на висоті 1 метр – 1,5 метра\***

Ні

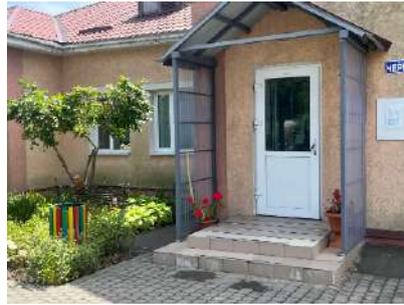
**13) відсутні перешкоди (решітка для витирання ніг із чарунками, розмір однієї із сторін якої становить більше ніж 1,5 сантиметра, рівень верху якої не збігається із рівнем підлоги) і перепади висоти підлоги на вході\***

Ні

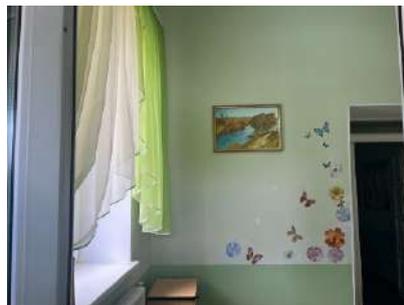
**18) освітленість (рівень освітлення) забезпечує безпечний прохід у коридорах і приміщеннях, зокрема на сходах, сприяє орієнтуванню\***

Так

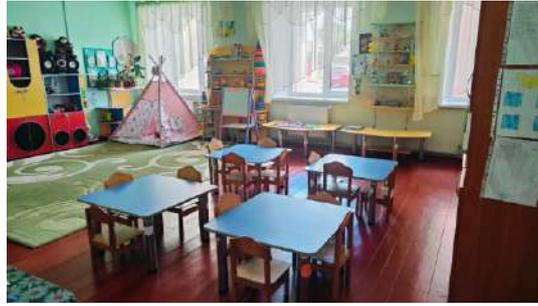
**Зображення 2/2:**

**22) ширина проходу у приміщенні із обладнанням і меблями становить не менше ніж 1,2 метра\***

Критичність висока

Ні

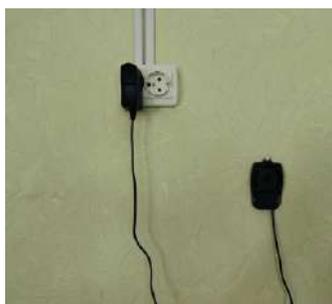
**25) пристрої сповіщення про надзвичайну ситуацію адаптовані для сприйняття особами з інвалідністю, насамперед особами з інвалідністю, які пересуваються на кріслах колісних, мають порушення зору чи слуху\***

Критичність висока

Ні
