**КАРТКА безбар'єрності об'єкта фізичного оточення за результатами проведення оцінки ступеня безбар'єрності будівель і споруд**

КНП «БМЛ» Бердичівської міської ради, інфекційне відділення

**8. Дата проведення оцінки**  
30.07.2025

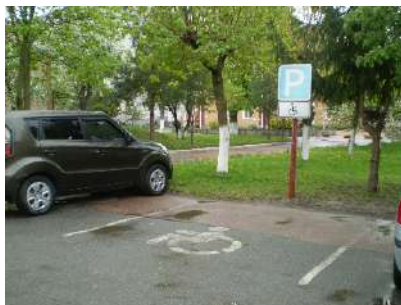
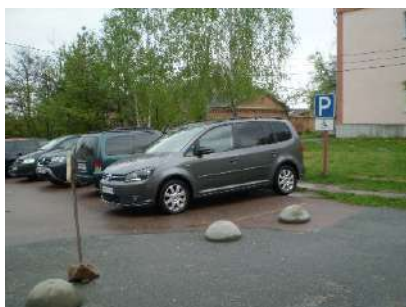
**1) паркувальні місця для осіб з інвалідністю, завширшки не менше ніж 3,5 метра та завдовжки не менше ніж 5 метрів, розташовані на відстані не більше ніж 50 метрів від входу**

Так

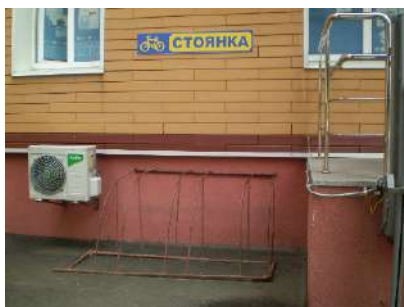
**3) поряд із входом облаштована велопарковка**

Так

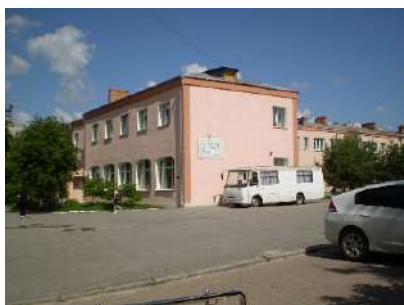
**4) ширина входу на прилеглу територію та ширина дверей, хвірток (за наявності) становить не менше ніж 0,9 метра у просвіті**

Так

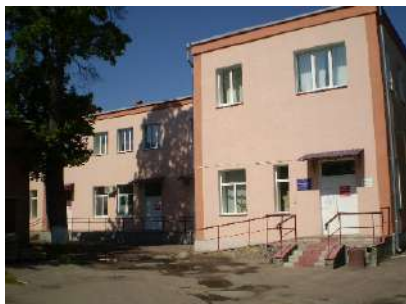
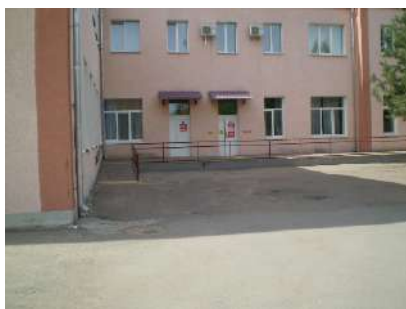
**5) ширина пішохідних доріжок із зустрічним рухом становить не менше ніж 1,8 метра**

Так

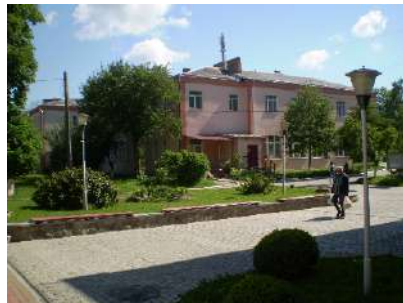
**8) у темну пору доби наявне вуличне штучне освітлення шляхів руху\***

Так

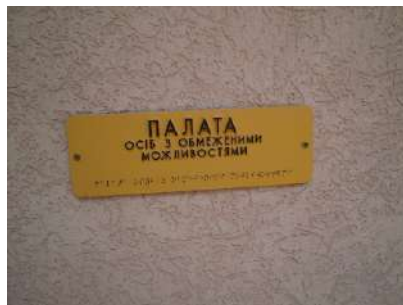
1) наявна зовнішня тактильна табличка, що містить основну інформацію про будівлю або споруду, найменування, години роботи, розміщена праворуч від входу на висоті 1,2—1,5 метра на стіні або в іншому місці залежно від архітектурних особливостей вхідної групи\*

Так

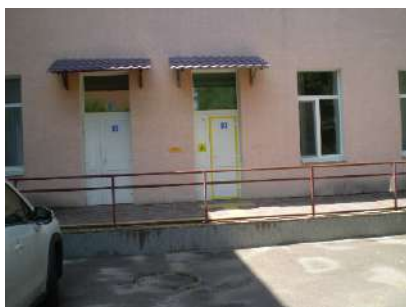
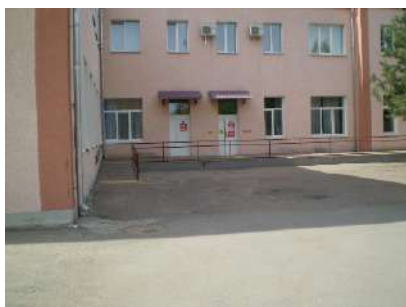
2) на вході відсутні сходи або наявні сходи і пандус, а за необхідності — підймальні платформи, вертикальні підйомники тощо\*

Так

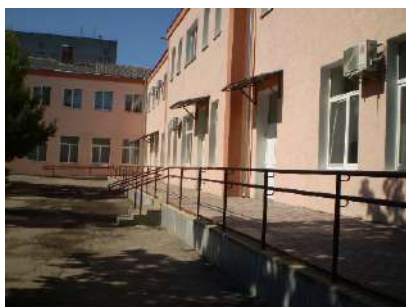
**3) уклон пандуса становить не більше ніж 8 відсотків (на 1 метр довжини по горизонтальній площині не більше ніж 8 сантиметрів підйому), ширина пандуса — не менше ніж 1,2 метра у просвіті, уздовж обох боків усіх сходів і пандусів встановлено огорожу із поручнями, поручні пандусів розташовані на висоті 0,7 і 0,9 метра, завершальні частини поручнів продовжені по горизонталі на 0,3 метра (як вгорі, так і внизу)\***

Так

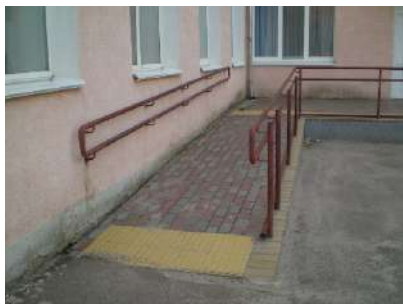
**5) перед перешкодами, що становлять небезпеку для осіб з порушенням зору, а також паралельно до сходів, перед і після сходового маршу розташована попереджувальна тактильна смуга\***

Так

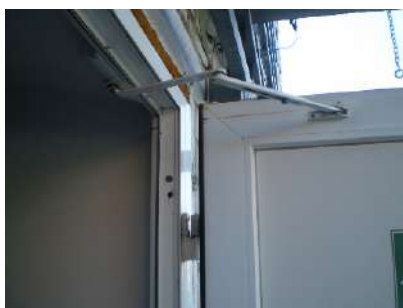
**6) двері облаштовані спеціальним пристосуванням для фіксації дверних стулоч у положенні “відчинено”\***

Так

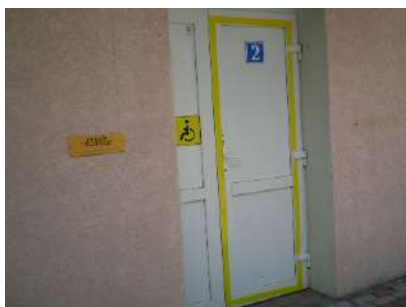
**7) забезпечено візуальний контраст дверей, а за наявності прозорих дверних (фасадних) конструкцій на них нанесено контрастне маркування кольором на висоті 1 метр – 1,5 метра\***

Так

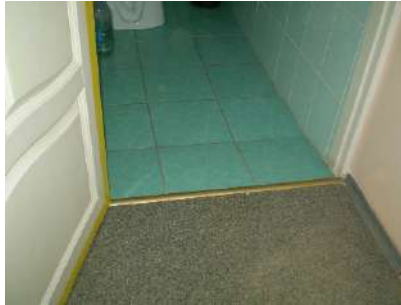
**9) відсутні пороги, а за наявності — висота кожного елемента порога не перевищує 2 сантиметрів, кути порогів заокруглені, у разі, коли елементи порога перевищують 2 сантиметри, між горизонтальними ділянками підлоги влаштовані скоси або пандус\***

Так

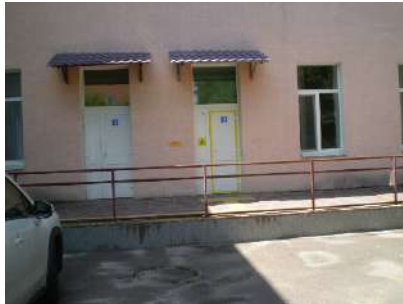
**12) майданчик перед входом, а також пандус, сходи, підймальні пристрої для осіб з інвалідністю захищені від атмосферних опадів навісом\***

Так

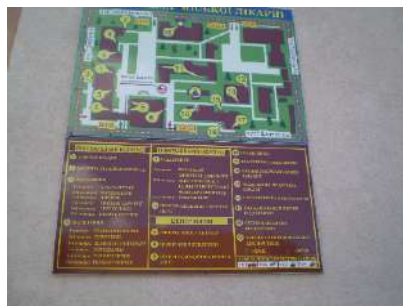
**16) на вході/виході встановлено план-схему будівлі, що містить інформацію про розташування приміщень, де надаються послуги, на висоті 1,2—1,6 метра від підлоги\***

Так

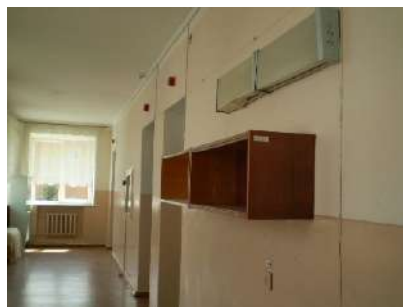
**18) освітленість (рівень освітлення) забезпечує безпечний прохід у коридорах і приміщеннях, зокрема на сходах, сприяє орієнтуванню\***

Так

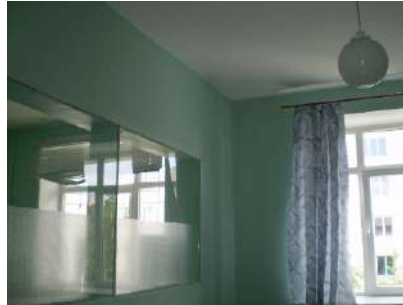
**19) в аудиторіях і кабінетах створено освітленість (рівень освітлення), що дає змогу побачити обличчя людини, що розмовляє, і прочитати по губах сказане нею та/або побачити і розрізнити рухи рук людини, яка використовує мову жестів\***

Так
