КАРТКА безбар'єрності об'єкта фізичного оточення за результатами проведення оцінки ступеня безбар'єрності будівель і споруд

1. Найменування організації, установи, підприємства
АТ "УКРПОШТА"

назва населеного пункту
місто Бердичів

номер будинку
53

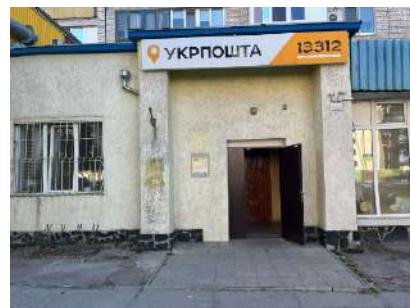
3) поряд із входом облаштована велопарковка

Так

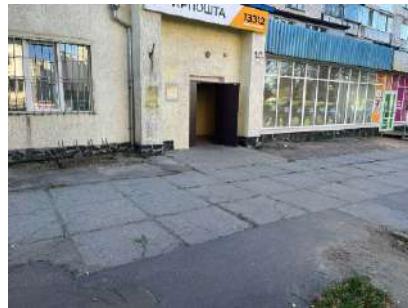
5) ширина пішохідних доріжок із зустрічним рухом становить не менше ніж 1,8 метра

Критичність висока

Так

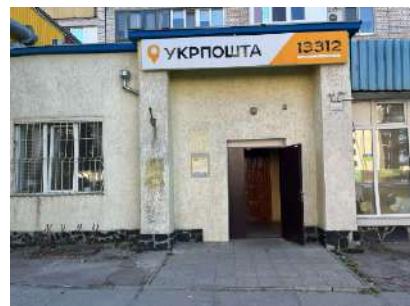
7) забезпечено візуальний контраст дверей, а за наявності прозорих дверних (фасадних) конструкцій на них нанесено контрастне маркування кольором на висоті 1 метр – 1,5 метра*

Tak

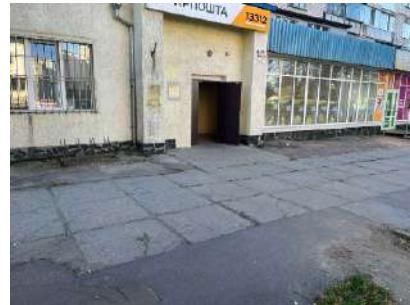
10) наявний візуальний контраст порогів, колон, інших об'єктів і перешкод, що становлять небезпеку для осіб з порушенням зору, а за відсутності – на них нанесено контрастне маркування кольором*

Так

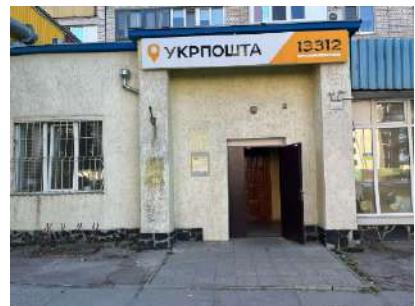
12) майданчик перед входом, а також пандус, сходи, підіймальні пристрої для осіб з інвалідністю захищені від атмосферних опадів навісом*

Так

частково

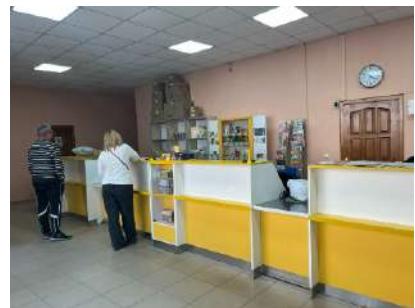
Зображення 2/2:

19) в аудиторіях і кабінетах створено освітленість (рівень освітлення), що дає змогу побачити обличчя людини, що розмовляє, і прочитати по губах сказане нею та/або побачити і розрізнати рухи рук людини, яка використовує мову жестів*

Критичність висока

Так

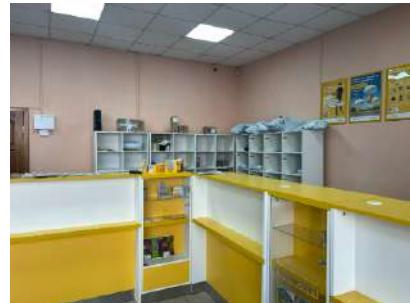
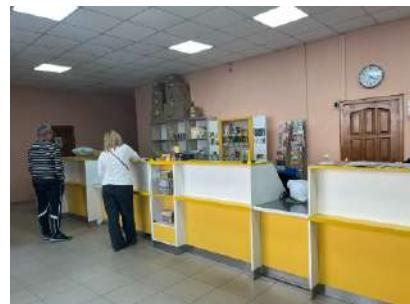
23) висота столів, стійок, пониженої секції рецепції становить 0,74–0,8 метра із вільним простором під стільницею заввишки не менше ніж 0,7 метра та завглибшки не менше 0,48 метра*

Так

частково, глибина менша
