**КАРТКА безбар'єрності об'єкта фізичного оточення за результатами проведення оцінки ступеня безбар'єрності вулиць (бульварів, проспектів, провулків тощо) і доріг між населеними пунктами**

Бердичів

Здоров`я 1

26.08.2025

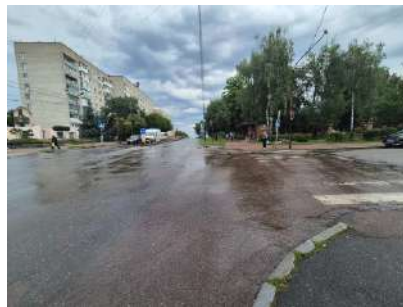
**1) пішохідний шлях вільний від будь-яких перешкод для пішохідного руху, зокрема споруд, огорожень або конструкцій (споруд торговельно-побутового призначення, колон, різноманітних опор, інформаційних стендів, дорожніх огорож, стовпчиків, бетонних антипаркувальних півкуль тощо)**

Так

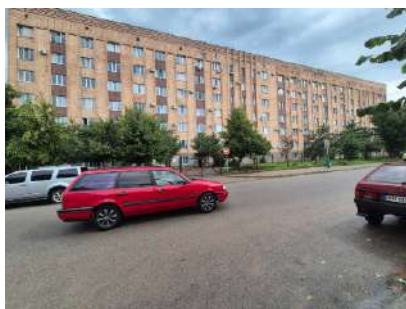
**2) ширина по всій довжині пішохідного шляху із зустрічними рухом становить не менше ніж 1,8 метра**

Так

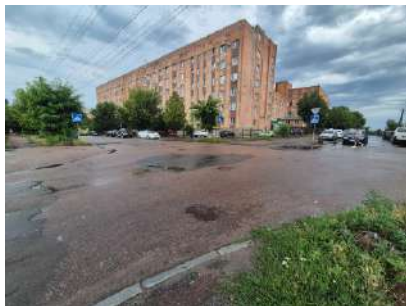
**3) пішохідні шляхи руху, що перетинаються, поєднані на одному спільному рівні (наприклад, виконано пониження бордюрного каменю, пологі з'їзди)**

Так

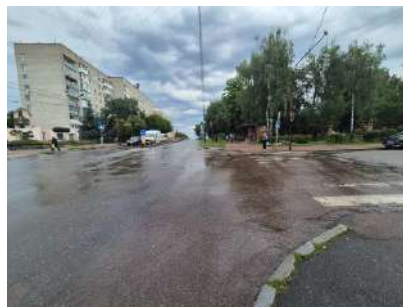
**1) наявні на пішохідних переходах із тротуарів і пішохідних доріжок наявні пологий з'їзд із уклоном не більше ніж 8 відсотків (на 1 метр довжини по горизонтальній площині не більше ніж 8 сантиметрів підйому) до пішохідних переходів (урівень із дорогою), пониження бортового каменю**

Так
