**КАРТКА безбар'єрності об'єкта фізичного оточення за результатами проведення оцінки ступеня безбар'єрності вулиць (бульварів, проспектів, провулків тощо) і доріг між населеними пунктами**

Амбулаторія сімейної медицини №3, вул.Житомирська 113

26.08.2025

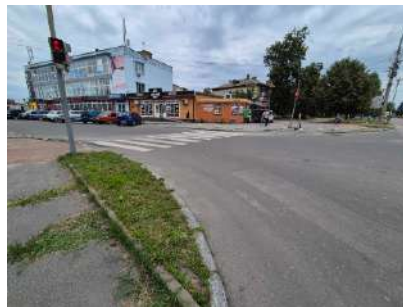
**1) пішохідний шлях вільний від будь-яких перешкод для пішохідного руху, зокрема споруд, огорожень або конструкцій (споруд торговельно-побутового призначення, колон, різноманітних опор, інформаційних стендів, дорожніх огорож, стовпчиків, бетонних антипаркувальних півкуль тощо)**

Так

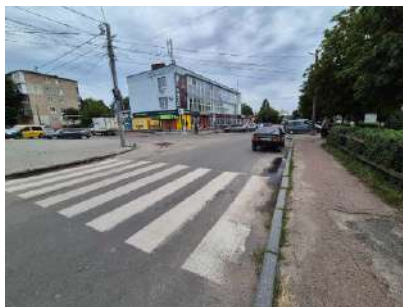
**2) ширина по всій довжині пішохідного шляху із зустрічними рухом становить не менше ніж 1,8 метра**

Так

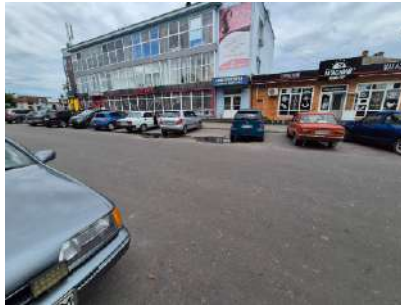
**4) покриття по всій довжині пішохідної зони рівне, без вибоїн (без застосування як верхнього шару покриття насипних або крупноструктурних матеріалів, що перешкоджають пересуванню осіб з інвалідністю на кріслах колісних або із милицями)**

Так
