**КАРТКА безбар'єрності об'єкта фізичного оточення за результатами проведення оцінки ступеня безбар'єрності вулиць (бульварів, проспектів, провулків тощо) і доріг між населеними пунктами**

Амбулаторія сімейної медицини №5, вул.Симона Петлюри 22

26.08.2025

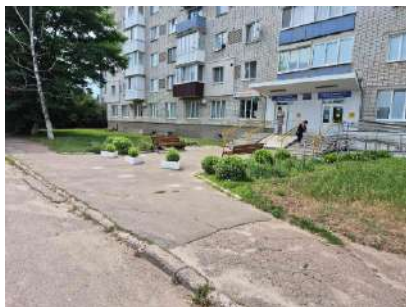
**2) ширина по всій довжині пішохідного шляху із зустрічними рухом становить не менше ніж 1,8 метра**

Критичність висока

Так

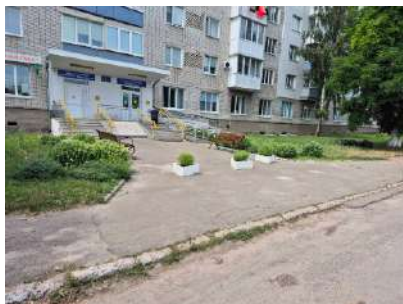
**8) на пішохідних шляхах руху відсутні сходи або наявні сходи і пандус, а за необхідності — підймальні платформи, вертикальні підйомники тощо**

Так

На пішохідних шляхах сходи відсутні
