# Картка безбар'єрності

**КАРТКА безбар'єрності об'єкта фізичного оточення за результатами проведення оцінки ступеня безбар'єрності вулиць (бульварів, проспектів, провулків тощо) і доріг між населеними пунктами**

Амбулаторія сімейної медицини №6, вул.Житомирська 44/2

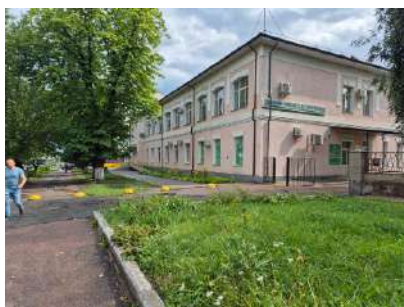
**2) ширина по всій довжині пішохідного шляху із зустрічними рухом становить не менше ніж 1,8 метра**

Критичність висока

Так

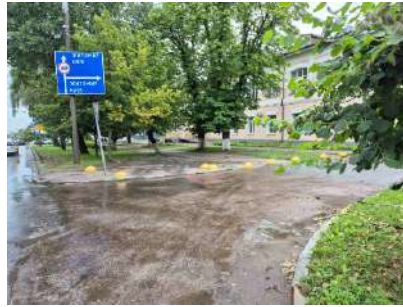
**4) покриття по всій довжині пішохідної зони рівне, без вибоїн (без застосування як верхнього шару покриття насипних або крупноструктурних матеріалів, що перешкоджають пересуванню осіб з інвалідністю на кріслах колісних або із милицями)**

Критичність висока

Так

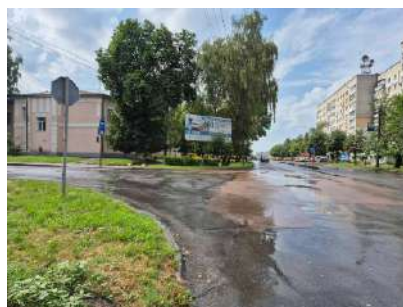
**1) на пішохідних переходах із тротуарів і пішохідних доріжок наявні пологий з'їзд із уклоном не більше ніж 8 відсотків (на 1 метр довжини по горизонтальній площині не більше ніж 8 сантиметрів підйому) до пішохідних переходів (урівень із дорогою), пониження бортового каменю**

Критичність висока

Так
