**КАРТКА безбар'єрності об'єкта фізичного оточення за результатами проведення оцінки ступеня безбар'єрності вулиць (бульварів, проспектів, провулків тощо) і доріг між населеними пунктами**

Районна лікарня вул.Житомирська, 85

26.08.2025

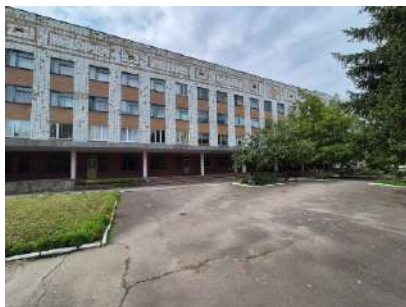
**2) ширина по всій довжині пішохідного шляху із зустрічними рухом становить не менше ніж 1,8 метра**

Так

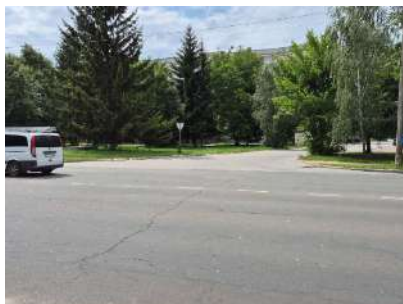
**4) покриття по всій довжині пішохідної зони рівне, без вибоїн (без застосування як верхнього шару покриття насипних або крупноструктурних матеріалів, що перешкоджають пересуванню осіб з інвалідністю на кріслах колісних або із милицями)**

Так
