**КАРТКА безбар'єрності об'єкта фізичного оточення за результатами проведення оцінки ступеня безбар'єрності вулиць (бульварів, проспектів, провулків тощо) і доріг між населеними пунктами**

Районна стоматологічна поліклініка, вул.Житомирська

26.08.2025

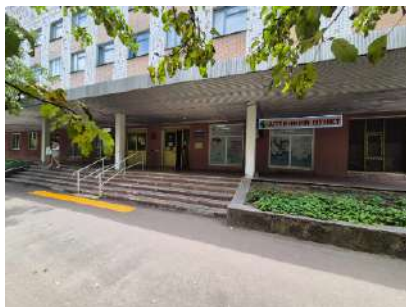
**2) ширина по всій довжині пішохідного шляху із зустрічними рухом становить не менше ніж 1,8 метра**

Так

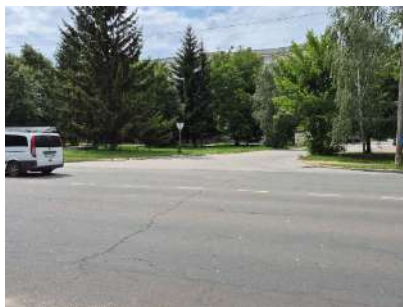
**4) покриття по всій довжині пішохідної зони рівне, без вибоїн (без застосування як верхнього шару покриття насипних або крупноструктурних матеріалів, що перешкоджають пересуванню осіб з інвалідністю на кріслах колісних або із милицями)**

Так

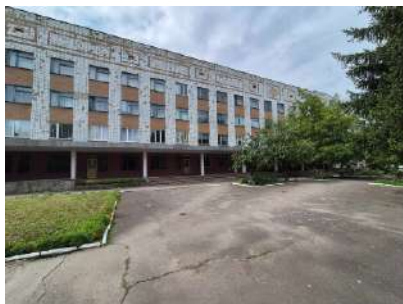
**8) на пішохідних шляхах руху відсутні сходи або наявні сходи і пандус, а за необхідності — підймальні платформи, вертикальні підйомники тощо**

Так

На пішохідних шляхах руху сходи відсутні
