# Картка безбар'єрності

**КАРТКА безбар'єрності об'єкта фізичного оточення за результатами проведення оцінки ступеня безбар'єрності вулиць (бульварів, проспектів, провулків тощо) і доріг між населеними пунктами**

Регіональна дорога Р31, що починається у Бердичеві відгалужуючись від М21 та Т2309 і прямує до Літина

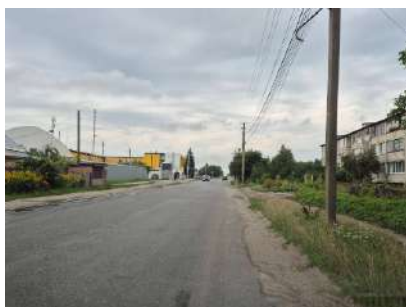
**2) ширина по всій довжині пішохідного шляху із зустрічними рухом становить не менше ніж 1,8 метра**

Критичність висока

Ні

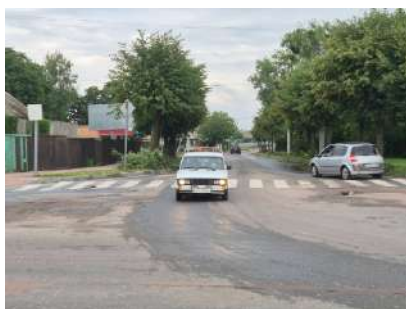
**3) пішохідні шляхи руху, що перетинаються, поєднані на одному спільному рівні (наприклад, виконано пониження бордюрного каменю, пологі з'їзди)**

Критичність висока

Так

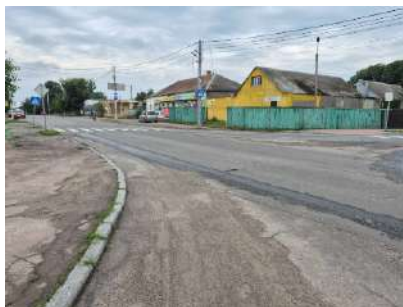
**8) на пішохідних шляхах руху відсутні сходи або наявні сходи і пандус, а за необхідності — підймальні платформи, вертикальні підйомники тощо**

Критичність висока

Так
