КАРТКА безбар'єрності об'єкта фізичного оточення за результатами проведення оцінки ступеня безбар'єрності будівель і споруд

1. Найменування організації, установи, підприємства
ПРАТ Бердичівська фабрика одягу

2. Тип об'єкту
Громадські будівлі

назва вулиці, бульвару, проспекту, провулку, площі тощо
Площа Соборна

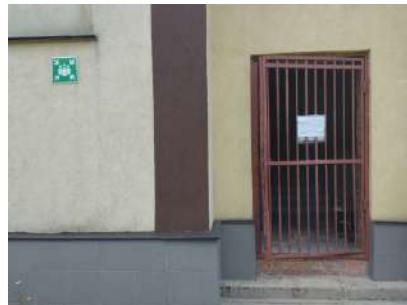
1) наявна зовнішня тактильна табличка, що містить основну інформацію про будівлю або споруду, найменування, години роботи, розміщена праворуч від входу на висоті 1,2–1,5 метра на стіні або в іншому місці залежно від архітектурних особливостей вхідної групи*

Hi

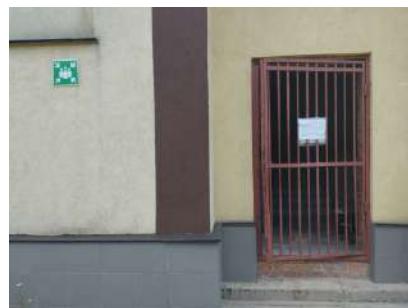
7) забезпечено візуальний контраст дверей, а за наявності прозорих дверних (фасадних) конструкцій на них нанесено контрастне маркування кольором на висоті 1 метр – 1,5 метра*

Hi

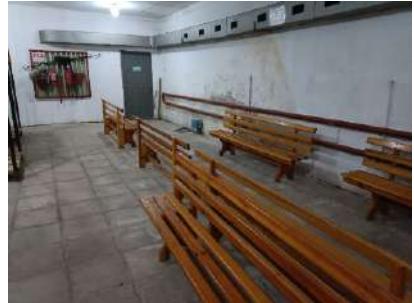
5) забезпечено візуальний контраст дверей, а за наявності прозорих дверних (фасадних) конструкцій на них нанесено контрастне маркування кольором на висоті 1 метр – 1,5 метра*

Hi

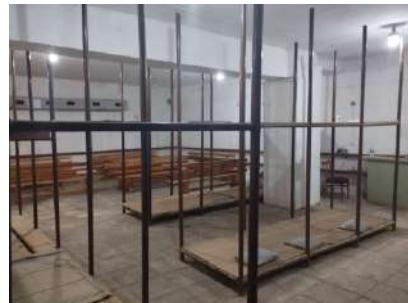
8) наявний візуальний контраст порогів, колон, інших об'єктів і перешкод, що становлять небезпеку для осіб з порушенням зору, а за відсутності – на них нанесено контрастне маркування кольором*

Hi

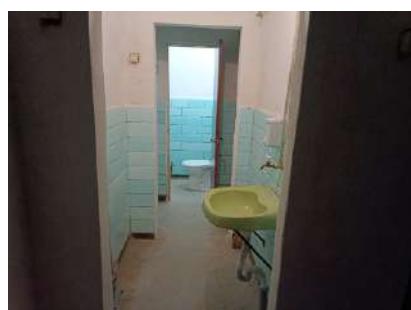
11) у туалетах загального користування (за наявності) (окрім для чоловіків і жінок) облаштовано універсальну кабіну, де забезпечено вільний простір для маневрування крісла колісного завдовжки та завширшки не менше ніж 1,5 метра*

Hi

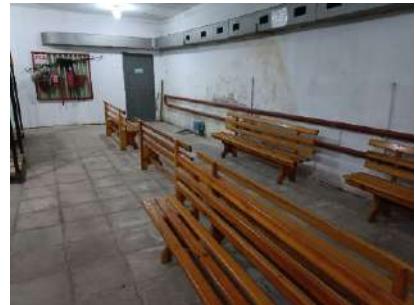
22) ширина проходу у приміщенні із обладнанням і меблями становить не менше ніж 1,2 метра*

Так
