КАРТКА безбар'єрності об'єкта фізичного оточення за результатами проведення оцінки ступеня безбар'єрності будівель і споруд

1. Найменування організації, установи, підприємства
Житомирської філії АТ "УКРТЕЛЕКОМ"

назва вулиці, бульвару, проспекту, провулку, площі тощо
Вулиця Вінницька

номер будинку
28а

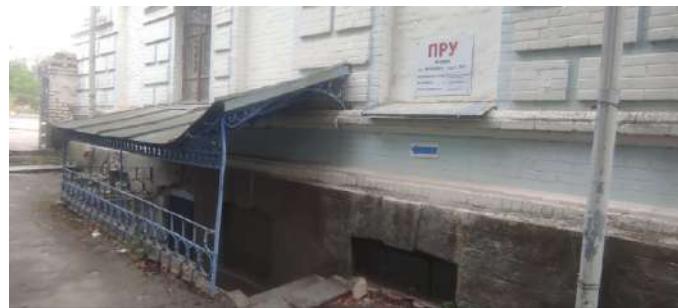
4) ширина входу на прилеглу територію та ширина дверей, хвірток (за наявності) становить не менше ніж 0,9 метра у просвіті

Критичність висока

Hi

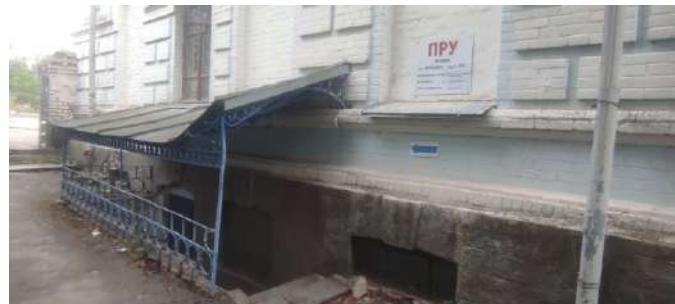
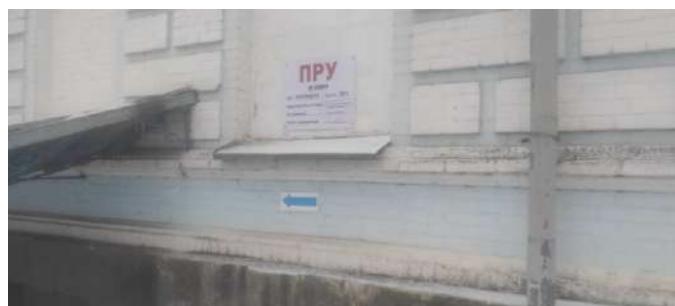
9) на прилеглій території та/або шляхах руху відсутні сходи або наявні сходи і пандус, а за необхідності – підіймальні платформи, вертикальні підйомники тощо*

Критичність висока

Hi

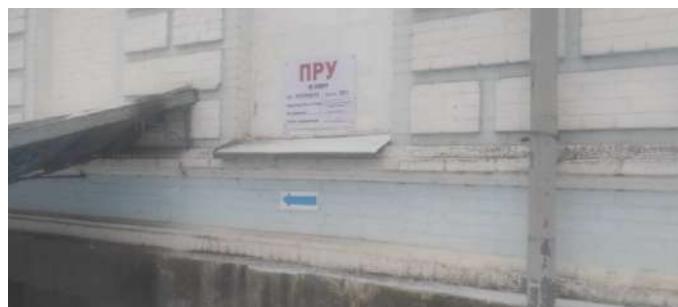
1) наявна зовнішня тактильна табличка, що містить основну інформацію про будівлю або споруду, найменування, години роботи, розміщена праворуч від входу на висоті 1,2–1,5 метра на стіні або в іншому місці залежно від архітектурних особливостей вхідної групи*

Hi

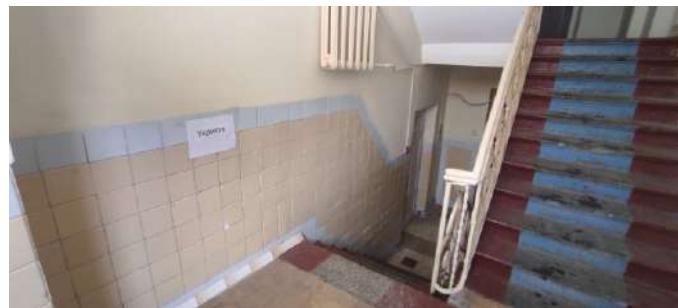
6) двері облаштовані спеціальним пристосуванням для фіксації дверних стулок у положенні “відчинено”*

Hi

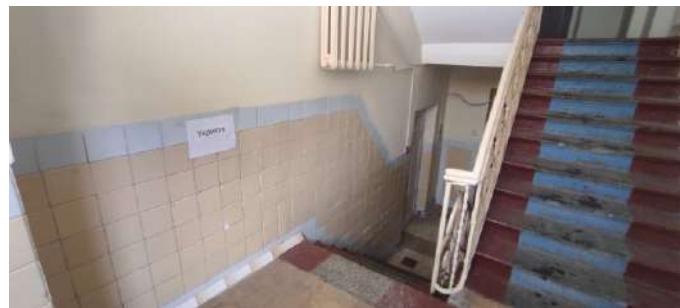
13) відсутні перешкоди (решітка для витирання ніг із чарунками, розмір однієї із сторін якої становить більше ніж 1,5 сантиметра, рівень верху якої не збігається із рівнем підлоги) і перепади висоти підлоги на вході*

Так

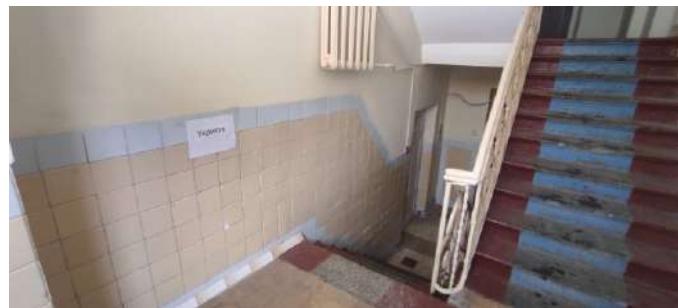
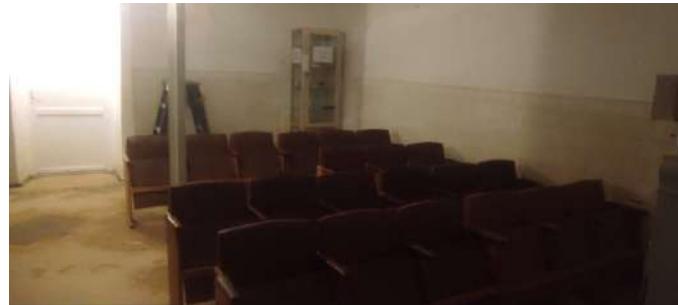
5) забезпечено візуальний контраст дверей, а за наявності прозорих дверних (фасадних) конструкцій на них нанесено контрастне маркування кольором на висоті 1 метр – 1,5 метра*

Hi

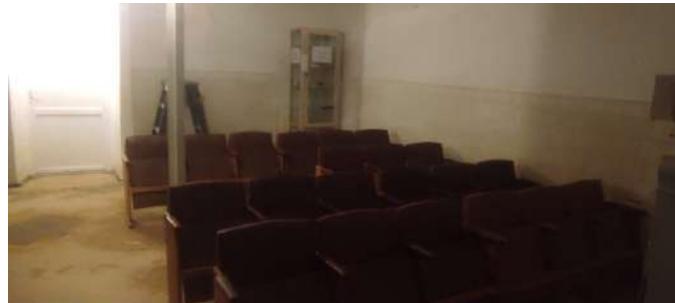
8) наявний візуальний контраст порогів, колон, інших об'єктів і перешкод, що становлять небезпеку для осіб з порушенням зору, а за відсутності – на них нанесено контрастне маркування кольором*

Hi

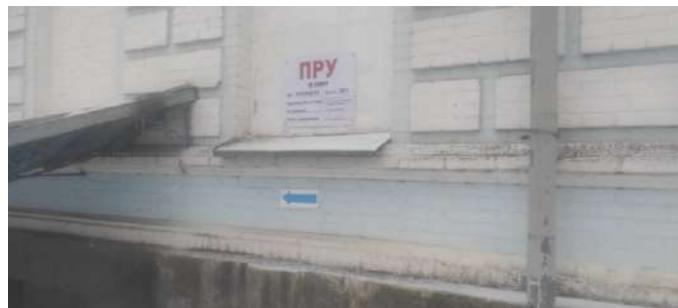
16) на вході/виході встановлено план-схему будівлі, що містить інформацію про розташування приміщень, де надаються послуги, на висоті 1,2–1,6 метра від підлоги*

Критичність висока

Hi
